Analisis Kerusakan Perkerasan Lentur Ruas Jalan Ploso – Bts. Kota Jombang (Link. 168) Sbaya KM 75+790 – 82+360 Menggunakan Metode *Provincial/Kabupaten Road Management System* (PKRMS)

Dhyva Choirunnisa Wicakrani ^a, Anita Susanti ^b

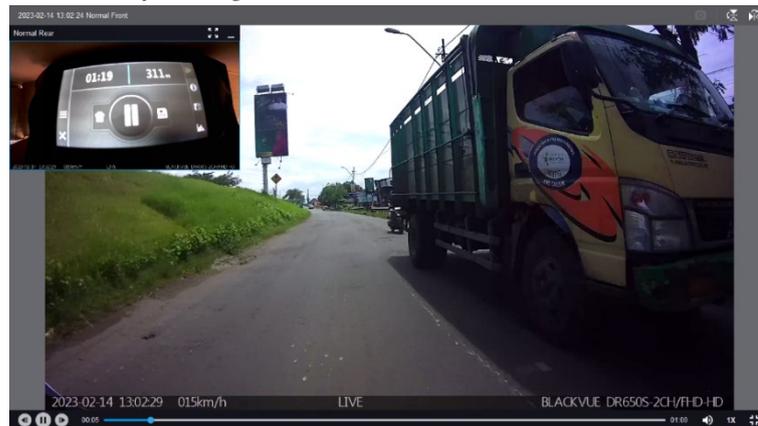
Gambar 3. Kerusakan Tepi Sebelah Kiri

Proses penanganan kerusakan yang diambil berdasarkan kerusakan yang telah ditemukan oleh penulis adalah penambalan atau levelling. Alasan dilakukan penanganan penambalan karena jika tidak segera dilakukan penanganan terdapat potensi untuk membesar dan lebih parah. Penambalan dilakukan karena dirasa cukup untuk mengatasi kerusakan yang terjadi, biaya yang kecil, mengembalikan kondisi jalan agar tetap berfungsi secara optimal dan memberikan kenyamanan terhadap pengguna jalan yang melintas.

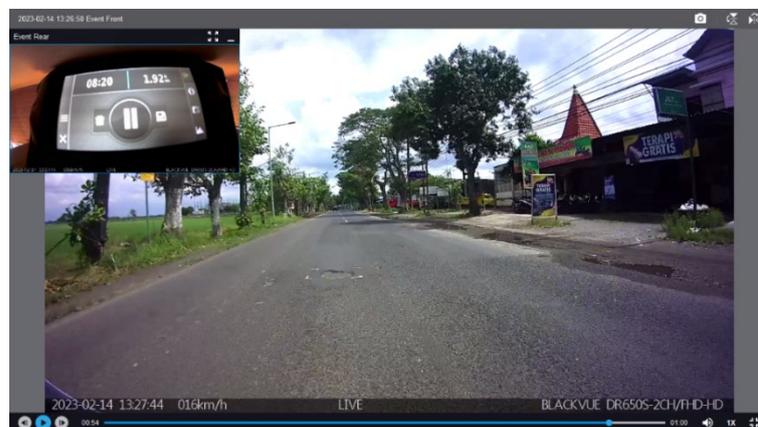
Gambar 4. Lubang Pada Ruas Kiri

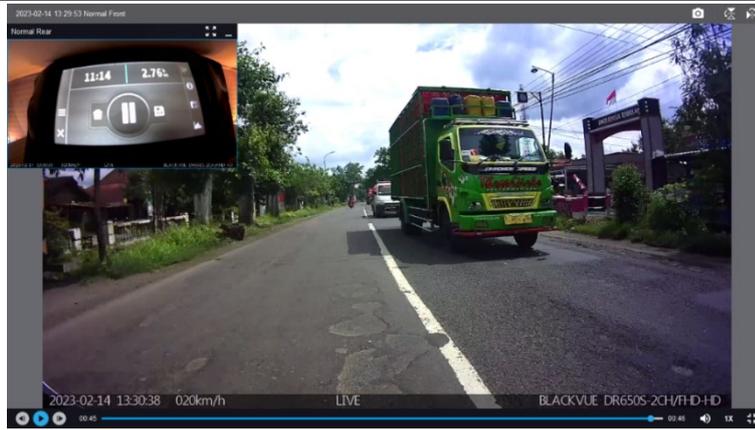
Gambar 5. Agregat Lepas

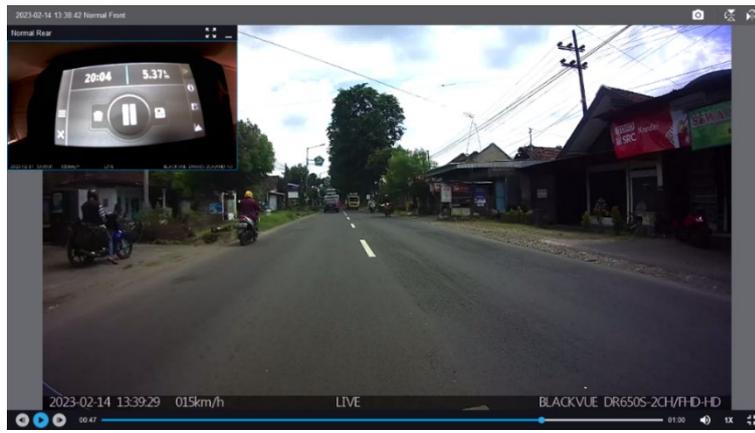
Gambar 6. Retak Buaya Pada Ruas Kanan
