Analisis Kerusakan Jalan dan Penyebabnya di Kawasan Wisata Kabupaten Bangkalan

Analysis of Road Damage and its Cause in Tourism Area of Bangkalan District

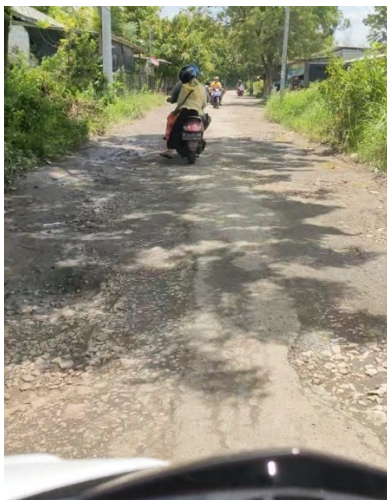
Gambar 1 Kerusakan Jalan di Jl. Raya Labang

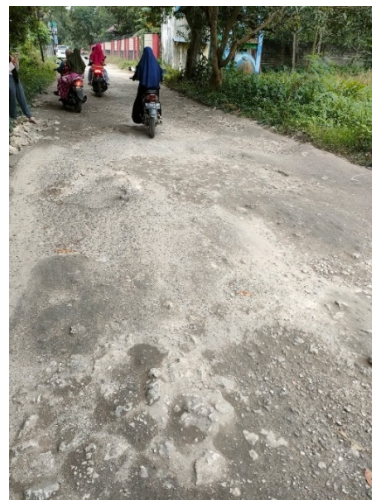
Gambar 2 Kerusakan Jalan di Jl. Raya Jaddih

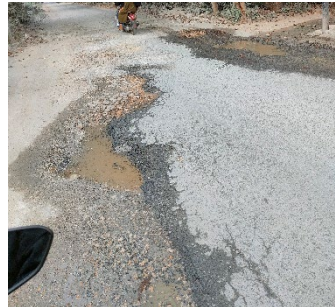
Gambar 11 Retak Pinggir

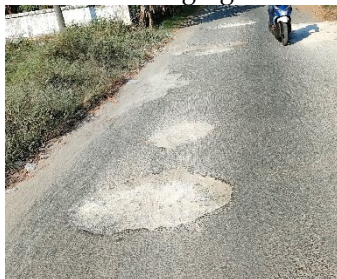
Gambar 16 Lubang

Berdasarkan hasil observasi jenis kerusakan yang paling dominan adalah jenis kerusakan lubang, pelapukan dan butiran lepas. Kerusakan terparah berada pada segmen 58 (STA 0+5700-0+5800) dan 65 (STA 0+6400-0+6500).

Berdasarkan hasil penelitian, mayoritas jenis kerusakan yang terjadi yaitu lubang serta pelapukan dan butiran lepas. Sehingga, metode perbaikan yang paling banyak dilakukan dan direkomendasikan yaitu penambalan lubang dan pengaspalan (P5 dan P2).

- a. Pihak terkait perlu segera melakukan pekerjaan pemeliharaan ataupun perbaikan pada jalan yang memiliki kondisi buruk, terutama pada segmen yang memiliki kerusakan terparah yaitu berada pada segmen 58 (STA 0+5700-0+5800) dan 65 (STA 0+6400-0+6500) dengan jenis kerusakan lubang.
- b. Rekomendasi perbaikan yang harus dilakukan pada segmen 58 dan 65 berdasarkan jenis kerusakan jalan yaitu dengan metode P5 penambalan lubang.

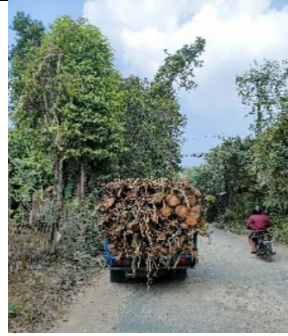
Disebabkan oleh banyaknya kendaraan yang melintasi di ruas jalan ini terutama kendaraan mobil dan truk pengangkut batu kapur, serta kendaraan yang melebihi muatan.

Gambar 19 Kendaraan Overload

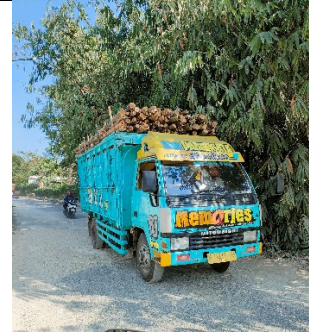
Gambar 20 Kendaraan Overload

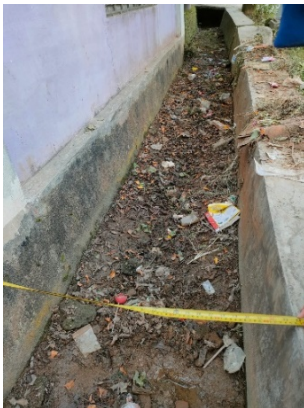
Drainase di kawasan Labang-Jaddih kurang maksimal. Sistem drainase di Labang hanya memiliki satu saluran yaitu di sebelah kanan dari arah Utara dan memiliki drainase tipe persegi panjang dengan dimensi lebar sekitar ± 131 cm sepanjang jalan 2 km. Sistem drainase di Jaddih memiliki dua saluran yaitu di kanan dan kiri dari arah Timur dengan dimensi drainase kanan sekitar ± 87 cm dengan tipe persegi panjang sepanjang 3 km, dan drainase sebelah kiri dengan tipe trapesium memiliki lebar sekitar ± 259 cm sepanjang 1 km. Selain itu sistem drainase di ruas jalan ini kurang dirawat sehingga banyak menimbulkan tumbuhnya rumput-rumput liar.

Gambar 21 Drainase di Jl. Raya Jaddih Sebelah Kanan

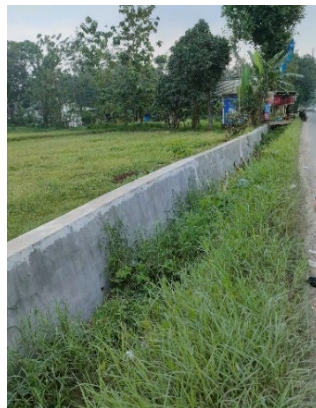
Gambar 22 Drainase di Jl. Raya Jaddih Sebelah Kiri

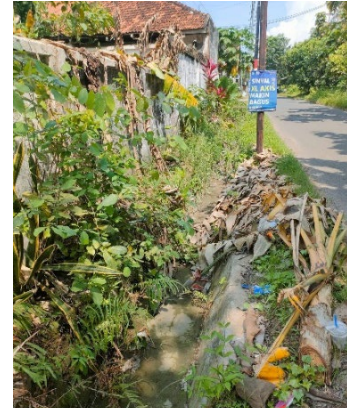
Gambar 23 Drainase di Jl. Raya Labang

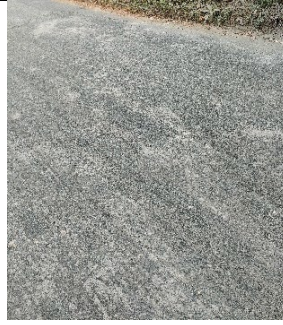
Pengelolaan bahan material aspal yang ada di kawasan Labang-Jaddih ini kurang baik, dimana material konstruksi yang digunakan kurang memenuhi standar yang telah ditentukan oleh Kementerian Pekerjaan Umum dan Perumahan Rakyat (PUPR). Bahan pengikat utama dalam perkerasan jalan aspal ini kurang memenuhi standar sehingga di beberapa segmen jalan banyak agregat yang lepas dari struktur perkerasan jalannya, dan menyebabkan perkerasan jalan terkelupas.

Gambar 24 Material Perkerasan dengan Aspal

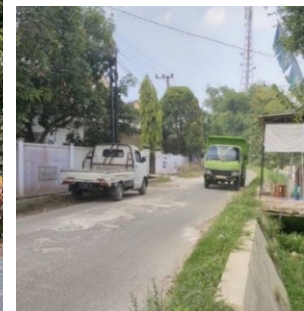
Pada kawasan ini rata-rata merupakan lahan sawah, ladang, dan kebun. Selain itu, di sepanjang jalan Labang-Jaddih tidak ada bahu jalan yang diperkeras, bahkan di beberapa titik tidak terdapat bahu jalan.

Gambar 29 Bahu Jalan
