# Penilaian Kerusakan Jalan Menggunakan *Pavement Condition Index* (PCI) Pada Ruas Jalan Raya Mastrip – Joyoboyo

Kresna Dini Fitriani <sup>a</sup>, Ari Widayanti <sup>b</sup>

# Road Damage Assessment Using the *Pavement Condition Index* (PCI) on the Mastrip – Joyoboyo Highway

Fitriani, K. D., & Widayanti, A. (2025). Penilaian Kerusakan Jalan Menggunakan Pavement Condition Index (PCI) Pada Ruas Jalan Raya Mastrip – Joyoboyo. MITRANS: Jurnal Media Publikasi Terapan Transportasi, v3(n1), 78 - 89.

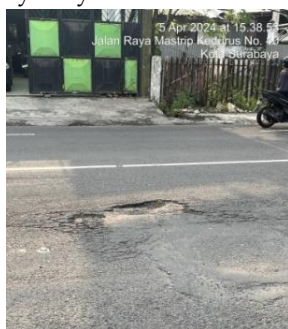
**Gambar 1.** Kerusakan Lubang Di Jalan Mastrip  
(Dokumentasi Pribadi, 2024)

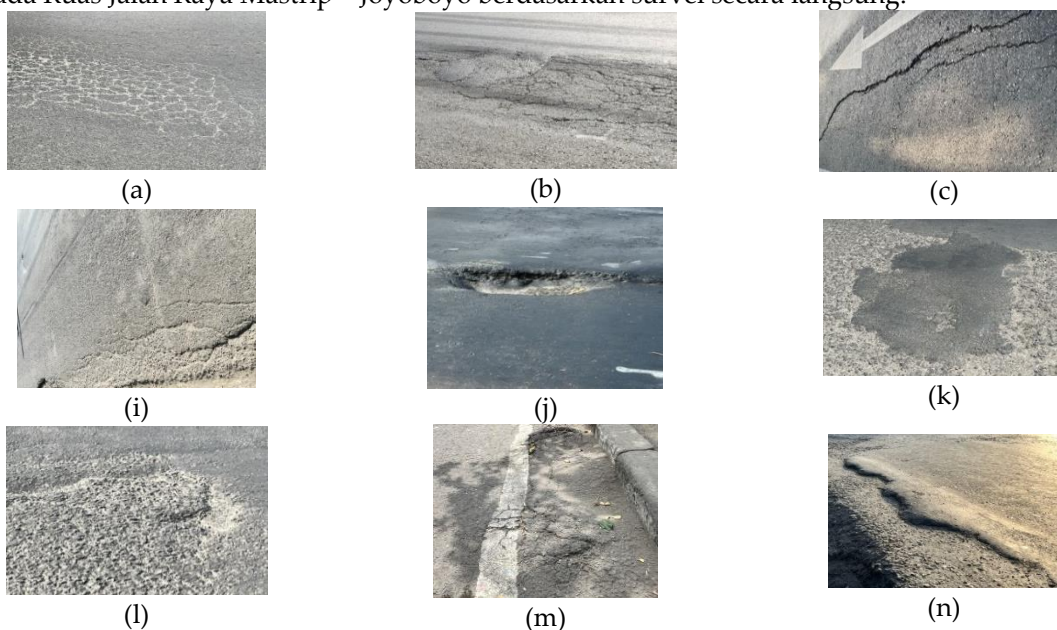
| No. | Jenis Kerusakan | Titik/Segmen |
|---|---|---|
| 1. | Retak Buaya ( <i>Alligator Cracking</i> ) | Segmen 1, 2, 4, 5, 6, 7, 10, 14,15, 16, 17, 19, 24, 25, 26, 27, 28, 29, 31, 36, 40, 41, 42, 43, 44, 45, 61, 65, 67, 72, dan 73 |
| 2. | Retak berbentuk Blok ( <i>Block Cracking</i> ) | Segmen 3, 7, 12, 16, 18, 19, 23, 45, dan 61. |
| 3. | Retak Garis Memanjang ( <i>Longitudinal Cracking</i> ) | Segmen 5, 12, 13, 15, 16, 17, 18, 25, 29, 34, 38, 40, 44, 48, 49, 50, 51, 52, 54, 55, 56, 57, 58, 59, 60, 61, 62, 63, 65, 68, 69, 70, 72, 73, dan 81. |
| 4. | Retak Pinggir ( <i>Edge Cracking</i> ) | Segmen 17, 69, dan 74. |
| 5. | Lubang ( <i>Pothole</i> ) | Segmen 1, 2, 3, 4, 5, 8, 9, 13, 14, 16, 17, 20, 21, 22, 23, 24, 27, 30, 31, 32, 33, 35, 36, 37, 38, 39, 41, 48, 53, 57, 77, 78, 79, dan 80. |
| 6. | Tambalan ( <i>Patching</i> ) | Segmen 9, 10, 16, 20, 22, 23, 24, 25, 30, 31, 33, 35, 38, 61, 62, 64, dan 67. |
| 7. | Pelepasan Berbutir ( <i>Ravelling</i> ) | Segmen 1, 3, 4, 5, 32, 61, 62, 63, 64, 66, dan 73. |
| 8. | Sungkur ( <i>Shoving</i> ) | Segmen 74 |
| 9. | Benjol dan Turun ( <i>Bump and Sags</i> ) | Segmen 7, 8, 14, 18, 42, 43, 46, 47, 52, 53, 54, 55, 61, dan 63. |

Jenis kerusakan yang paling dominan berdasarkan data identifikasi kerusakan diatas yaitu lubang, retak memanjang, dan retak kulit buaya. Berikut merupakan dokumentasi kerusakan pada Ruas Jalan Raya Mastrip – Joyoboyo berdasarkan survei secara langsung.

**Gambar 5.** Dokumentasi Kerusakan : (a) Retak Kulit Buaya; (b) Retak Blok; (c) Retak Memanjang; (d) Retak Pinggir; (e) Lubang; (f) Tambalan; (g) Pelepasan Berbutir; (h) Sungkur; (i) Benjol dan Turun, (Penulis, 2024)

| No. | Jenis Kerusakan | Pemeliharaan Rutin |
|---|---|---|
| 1. | Retak Kulit Buaya ( <i>Alligator Cracking</i> ) | - P2 (Pelaburan Aspal) (lebar retak kurang dari 2 mm)<br>- P5 (Penambalan Lubang) (lebar retak lebih dari 2 mm) |
| 2. | Retak Blok ( <i>Block Cracking</i> ) | - P2 (Pelaburan Aspal) (lebar retak kurang dari 2 mm)<br>- P5 (Penambalan Lubang) (lebar retak lebih dari 2 mm) |
| 3. | Retak Memanjang ( <i>Longitudinal Cracking</i> ) | - P3 (Pelapisan Retak) (lebar retak kurang dari 2 mm)<br>- P4 (Pengisian Retak) (lebar retak lebih dari 2 mm) |
| 4. | Retak Pinggir ( <i>Edge Cracking</i> ) | - P3 (Pelapisan Retak) (lebar retak kurang dari 2 mm)<br>- P4 (Pengisian Retak) (lebar retak lebih dari 2 mm) |
