Identifikasi Kerusakan Jalan Menggunakan Metode *Pavement Condition Index (PCI)* Beserta Penanganannya Pada Ruas Jalan Cangkir – Mastrip Provinsi Jawa Timur

Identification Of Road Damage Using The *Pavement Condition Index (PCI)* Method Along With The Cost Of Handling It On The Cangkir – Mastrip Road Section, East Java Province

Fitriana, K. D., & Widayanti, A. (2025). Identifikasi Kerusakan Jalan Menggunakan Metode *Pavement Condition Index (PCI)* Beserta Penanganannya Pada Ruas Jalan Cangkir – Mastrip Provinsi Jawa Timur. MITRANS: Jurnal Media Publikasi Terapan Transportasi, v3(n1), 90 – 99.

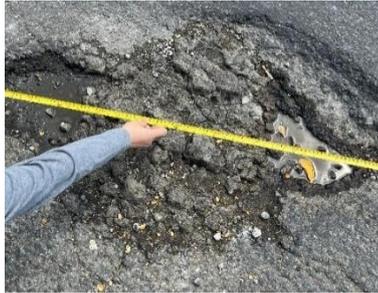
Gambar 1 Dokumentasi Kerusakan Jalan di Jl. Raya Cangkir
Sumber : Dokumentasi Pribadi 2024

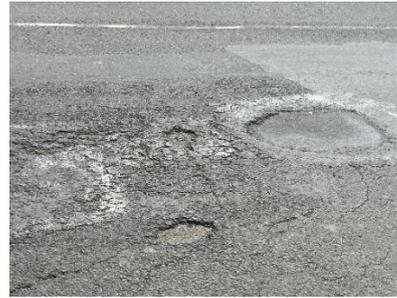
Gambar 2 Dokumentasi Kerusakan Jalan di Jl. Raya Mastrip
Sumber : Dokumentasi Pribadi, 2024

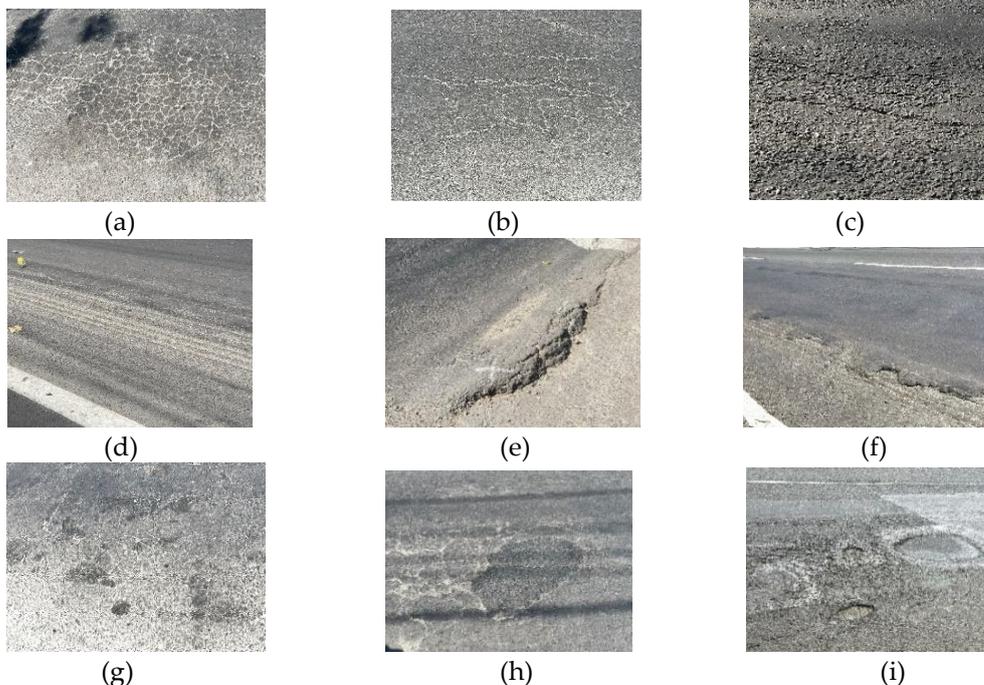
Berdasarkan Tabel diatas, dibawah ini merupakan dokumentasi jenis kerusakan yang paling dominan yaitu Retak Kulit Buaya, Retak Blok, Retak Memanjang, Lubang, Benjol dan Turun, Sungkur, Alur, Pelapukan dan Pelepasan Berbutir, Tambalan.

Gambar 4 : Contoh gambar (a) Retak Kulit Buaya, (b) Retak Block, (c) Retak Memanjang, (d) Alur, (e) Sungkur, (f) Benjol dan Turun, (g) Pelepasan Berbutir, (h) Tambalan, (i) Lubang (Penulis, 2024)

No	Jenis Penanganan	Segmen Kerusakan
1.	Metode (P2) merupakan pendekatan pemeliharaan jalan yang dilakukan melalui proses pengaspalan ulang. Kerusakan yang diperbaiki meliputi permukaan yang terkelupas, retak kulit buaya, retak berbentuk blok, serta retakan panjang dengan lebar kurang dari 2 mm.	8, 9, 11, 19, 20, 23, 24, 25, 30, 32, 37, 39, 41, 44, 45, 48, 61, 62, 63, 64, 65, 66, 68, 70, 73, 75, 77, 78, 82, 84, 85.

2.	Metode (P3) adalah perbaikan pelapisan retakan. Pemeliharaan ini digunakan untuk menangani kerusakan retak garis dengan lebar retakan kurang dari 2 mm.	2, 27, 39, 41, 43, 58.

3.	Metode (P4) adalah perbaikan pengisian retakan. pemeliharaan ini memperbaiki kerusakan retak garis lebih dari 2 mm.	5, 8, 10, 11, 15, 16, 20, 24, 28, 33, 46, 47, 48, 51, 61, 68, 73, 78.

4.	Metode (P5) adalah teknik perbaikan jalan yang dilakukan dengan menambal bagian kerusakan. Pendekatan ini mengatasi jenis kerusakan, termasuk retak buaya, retak kotak dengan lebar lebih dari 2 mm, lubang, alur, penurunan permukaan, serta tonjolan dengan kedalaman lebih dari 50 mm, serta permukaan jalan yang bergelombang kedalaman melebihi 30 mm.	2, 10, 11, 12, 13, 14, 15, 16, 19, 20, 21, 24, 25, 26, 27, 28, 30, 39, 40, 45, 48, 49, 52, 53, 56, 57, 59, 60, 62, 64, 65, 66, 67, 69, 71, 72, 73, 74, 75, 76, 77, 78, 79, 80, 81, 83, 84, 85, 86.

5.	Metode (P6) adalah jenis perbaikan perataan jalan. Kerusakan yang perlu diperbaiki menggunakan metode ini adalah lubang, alur, penurunan atau amblas, jembul kurang dari 50 mm dan bergelombang kurang dari 30 mm	1, 2, 3, 5, 6, 7, 8, 9, 10, 11, 12, 13, 14, 15, 16, 17, 18, 19, 20, 22, 25, 26, 28, 29, 30, 32, 33, 34, 35, 36, 37, 38, 39, 40, 41, 43, 45, 48, 51, 52, 54, 55, 56, 57, 58, 60, 61, 62, 64, 65, 66, 68, 70, 71, 74, 75, 76, 77, 78, 80, 81, 82, 83, 86.
