Analisis Kebutuhan Sarana Dan Prasarana Untuk Keselamatan Pada Perlintasan Sebidang Kereta Api

Muhammad Wafiq Ihtirom ^a, Dadang Supriyatno ^b

Analysis Of Infrastructure And Facility Needs For Safety At Level Crossings Of Railway Lines

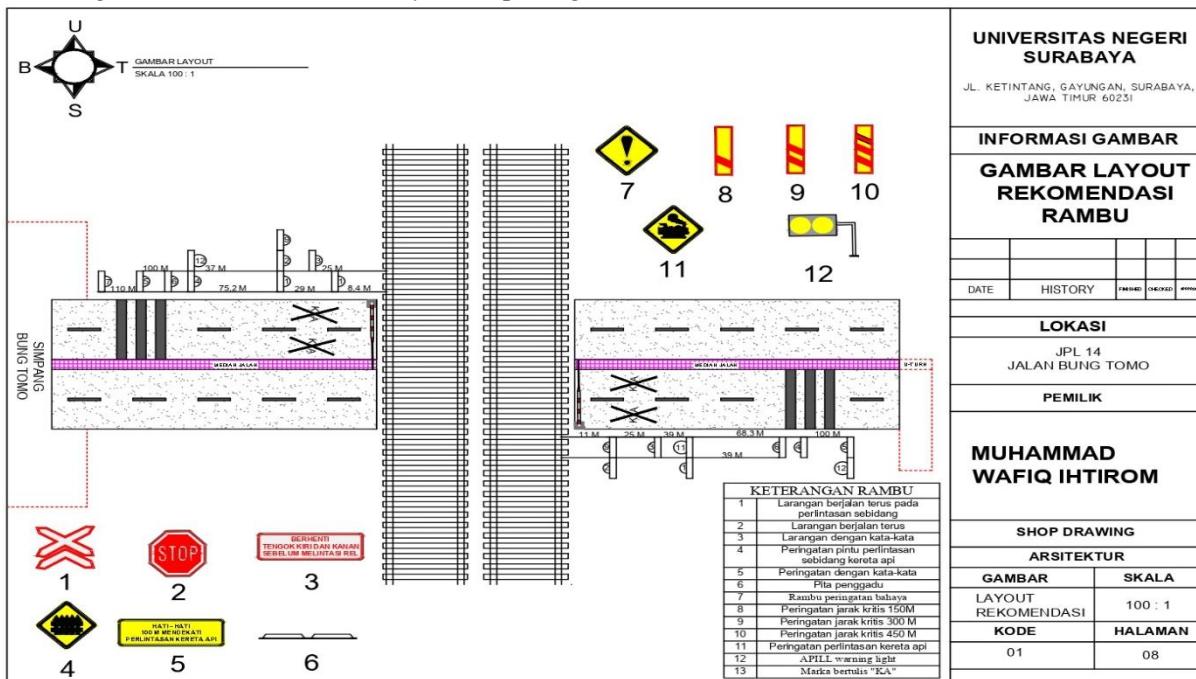
Gambar 2. Gambar Rekomendasi (Sumber: Hasil Penelitian, 2025)

Berdasarkan hasil inventarisasi pada Tabel di atas, dapat disimpulkan bahwa sebagian rambu dan marka keselamatan di perlintasan JPL 14 masih belum terpenuhi secara lengkap dan sesuai standar.

Meskipun beberapa rambu peringatan seperti larangan berjalan terus dan larangan memutar balik telah tersedia dalam kondisi baik, namun terdapat sejumlah kekurangan yang cukup signifikan. Rambu-rambu penting seperti peringatan jarak kritis (450 m, 300 m, dan 150 m), peringatan dengan kata-kata, serta larangan dengan kata-kata belum tersedia di kedua arah perlintasan. Selain itu, marka jalan yang berfungsi sebagai panduan visual bagi pengguna jalan seperti marka perlintasan sebidang dan lambang "KA" juga tidak ditemukan di lapangan. Kondisi pita penggaluh yang tersedia juga dinilai kurang baik karena tingkat keausannya yang tinggi, sehingga efektivitasnya dalam memperingatkan pengguna jalan menjadi menurun. Sedangkan untuk Alat Pemberi Isyarat Lalu Lintas (APILL) berupa *warning light* yang seharusnya memberikan sinyal visual tambahan juga tidak tersedia, padahal komponen ini sangat penting untuk mendukung keselamatan pengguna jalan, terutama pada malam hari atau saat cuaca buruk. Belum terpenuhinya aspek keselamatan tersebut menunjukkan perlunya penambahan dan perbaikan sarana, agar perlintasan JPL 14 dapat memenuhi standar keselamatan minimum dan meminimalkan risiko kecelakaan di lokasi tersebut.

Berdasarkan hasil analisis kebutuhan sarana prasarana keselamatan yang menunjukkan ketersediaan dan kondisi, diperlukan upaya penyusunan rekomendasi pada JPL 14 Jalan Bung Tomo, Kota Surabaya. Rekomendasi ini digunakan sebagai upaya peningkatan keselamatan pada area perlintasan sebidang. Hasil rekomendasi ditunjukkan pada gambar 2.

Berdasarkan tabel di atas dapat diketahui bahwa total anggaran yang diperlukan untuk pelaksanaan pekerjaan penambahan sarana dan prasarana jalan pada perlintasan sebidang JPL 14 adalah sebesar Rp.142.225.969,52. Biaya tersebut mencakup pengadaan dan pemasangan marka jalan *thermoplastic*, pita pengaduh, rambu lalu lintas berbagai ukuran, tiang rambu, serta sistem *warning light* tipe solar cell. Setiap item dalam pekerjaan tersebut dipilih berdasarkan urgensi keselamatan dan hasil temuan langsung di lapangan. Dengan terlaksananya pekerjaan ini, diharapkan tingkat keselamatan pengguna jalan di sekitar perlintasan JPL 14 dapat meningkat secara signifikan dan potensi kecelakaan lalu lintas dapat ditekan. Rencana anggaran ini juga dapat dijadikan dasar pertimbangan bagi instansi terkait dalam proses penganggaran dan pelaksanaan di lapangan.
