Tipe Kerusakan Jalan Provinsi dan Penentuan Skala Prioritas Penanganan di Kabupaten Lamongan

Type of Damage of Provincial Roads and Determination of Priority Scale for Handling in Lamongan Regency

Ari Widayanti¹, R Endro Wibisono², Cudesi Kartika Sari³

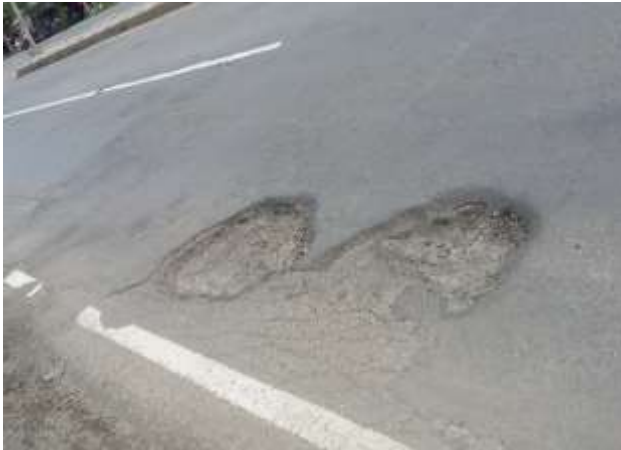
Gambar 1. Jalan Berlubang
Sumber: Hasil Survei 2016

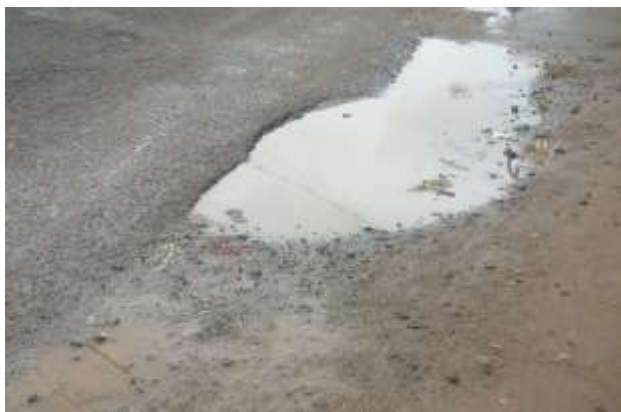
Gambar 2. Jalan Berlubang dan Tergenang Air.
Sumber: Hasil Survei 2016

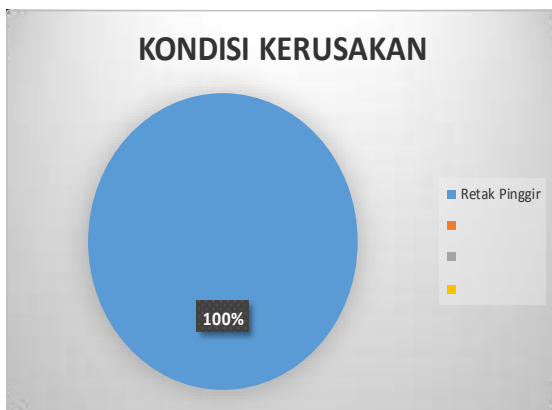
Gambar 6. Kondisi Kerusakan Jalan Lamong Rejo
Sumber: Hasil Analisis (2016)

Berdasarkan Gambar 6 diketahui bahwa Jln. Lamong Rejo dengan panjang jalan 1,06 km dengan 4 segmen terdapat 3 kerusakan jalan yaitu retak pinggir dengan persentase kondisi kerusakan jalan sebesar 100%. Kondisi jalan pada Jalan Lamong Rejo sudah baik.

Jalan Lamong Rejo, titik kerusakan paling tinggi yaitu kerusakan berlubang sebesar 33% dan retak pinggir sebanyak 33%. Pada kerusakan jalan berlubang untuk perbaikannya dilakukan penambalan diseluruh kedalaman dan untuk kerusakan retak pinggir dilakukan dengan pembongkaran material yang buruk dan diganti dengan material yang baik yang dipadatkan, serta penutupan pada retakan atau pada permukaan.

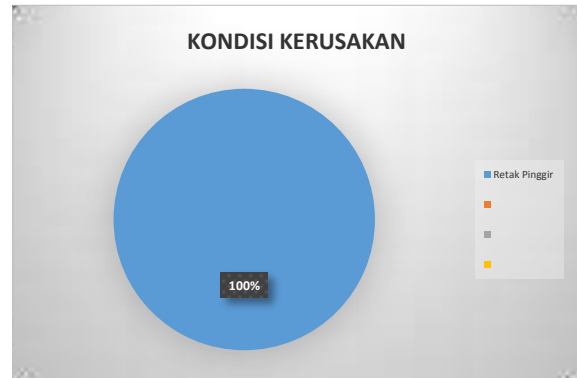
Gambar 7. Kondisi Kerusakan Jalan Achmad Dahlan

Berdasarkan Gambar 7 diperoleh Jalan Achmad Dahlan dengan panjang jalan 0,90 km dengan 2 Segmen terdapat beberapa kerusakan jalan yaitu pada terdapat 2 (100%) Retak Pinggir dan pada KM 0 + 090 terdapat retak pinggir, sehingga dapat diketahui bahwa kondisi kerusakan jalan pada Jln. Achmad Dahlan adalah baik.

Jalan Jalan Achmad Dahlan, terdapat 2 titik kerusakan retak pinggir sehingga perlu adanya penutupan pada bagian retakan. Kondisi jalan Achmad Dahlan sangat baik dengan nilai 74, sehingga program pemeliharaan rutin dengan pemeliharaan preventif yang bertujuan untuk memperpanjang umur perkerasan dan untuk mencegah atau kemungkinan kerusakan akan berlanjut serta perawatan permukaan dan menutup permukaan.

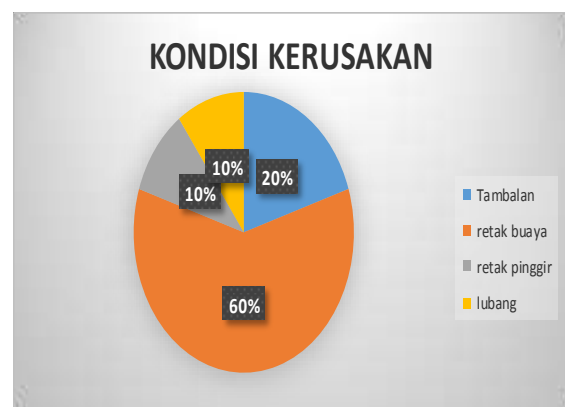
Gambar 8. Kondisi Kerusakan Jalan Sunan Drajat
Sumber: Hasil Analisis (2016)

Berdasarkan Gambar 8 diperoleh beberapa kerusakan jalan dengan panjang jalan 0,69 km, 2 segmen jalan, seperti kerusakan jalan tambalan terdapat 2 dengan presentase 20% titik kerusakan pada KM 0 + 350, kerusakan retak pinggir 1 (10%) dan titik, kerusakan retak buaya adalah 6 (60%) dan 1 titik kerusakan jalan yang berlubang dengan presentase 10%. Berdasarkan hal ini kondisi kerusakan pada Jalan Sunan Drajat adalah sedang.

Jalan Sunan Drajat, terdapat 6 titik kerusakan retak buaya, sehingga untuk perbaikannya diperlukan penutupan pada retakan dan perbaikan pada tambalan diseluruh kedalaman untuk perbaikan permanen, serta pembongkaran dan penambalan pada bagian yang rusak.

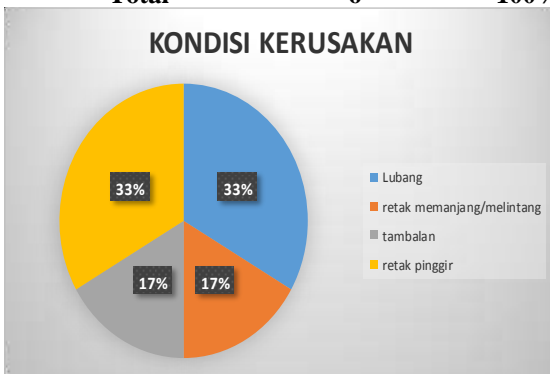
Gambar 9. Kondisi Kerusakan Jalan Raya Mantup

Berdasarkan Gambar 9, diperoleh kondisi kerusakan jalan di Jalan Raya Mantup terdapat beberapa kerusakan jalan yaitu kerusakan jalan berlubang sebesar 33%, terdapat kerusakan jalan Retak memanjang/melintang yaitu 17%, dan kerusakan retak pinggir dengan persentase 33% serta kerusakan jalan tambalan sebesar 17%. Pada Jln. Raya Mantup panjang jalan 2,17 km dengan 5 segmen dan panjang setiap segmen adalah 500 m.

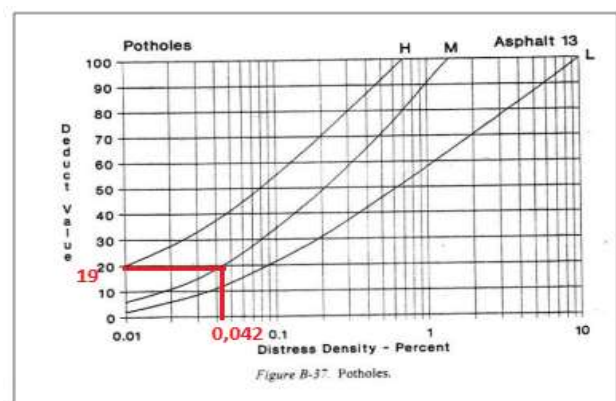
Gambar 10. Grafik Deduct Value Kerusakan Lubang

Berdasarkan Gambar 10 diperoleh *deduct value* untuk jenis kerusakan lubang didapatkan nilai *deduct value* berdasarkan nilai *density* 0,042 % dengan tingkat kerusakan *Medium* (M) adalah 19.

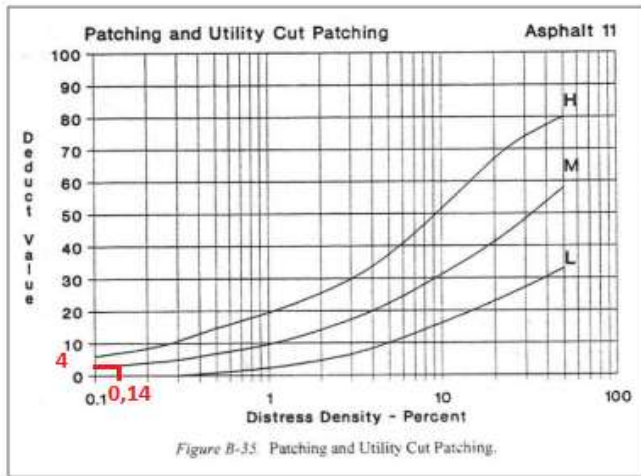
Gambar 11. Grafik Kerusakan Tambalan
Sumber: Hasil Analisis (2016)

Berdasarkan Gambar 11 pada kerusakan tambalan didapatkan nilai *deduct value* untuk nilai *density* 0,14 % dengan tingkat kerusakan *Medium* (M) adalah 4.
