LEVELLING MESIN BUBUT LZ 330 G MENGUNAKAN ALAT UKUR *SPIRIT LEVEL*

Roberth M. Ratlalan¹, Nurisma Maharani²

^{1,2}Program Studi Teknik Perawatan Mesin, Akademi komunitas Industri Manufaktur Bantaeng, Indonesia

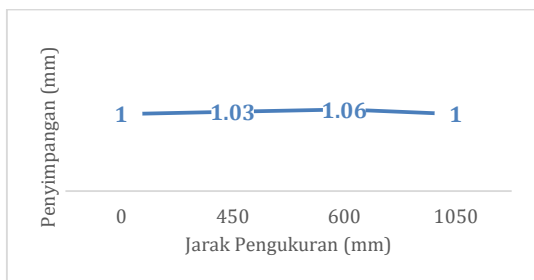
Gbr 2. Grafik hasil pengujian arah longitudinal mesin bubut M1

Data hasil pengujian mesin bubut M1 baik pada arah longitudinal menunjukkan bahwa posisi spirit sebesar 1 mm memiliki faktor menyimpang dengan nilai maksimal sebesar 1,06 mm, sedangkan pada arah transversal sebesar 0,1 mm dan maksimal penyimpangan sebesar 0,15 mm. Hal ini diakibatkan adanya penyimpangan bahwa pada bidang luncur dengan standar yang diizinkan yaitu 0,02/1000 mm. Pada arah

longitudinal, bidang luncur bagian belakang memiliki kelurusan dengan melihat perbandingan hasil pengujian pada arah longitudinal dengan nilai pada posisi a=1mm dan posisi b=1,03mm, maka dapat disimpulkan bahwa landasan bidang luncur bagian belakang memiliki kecenderungan dari kanan ke kiri atau lebih rendah pada bagian kepala tetap (arah kemiringan/*slope* ke arah kepala lepas). Sehingga berdampak pada kelurusan bidang luncur bagian depan. Dengan membandingkan hasil dengan pengujian pada arah longitudinal pada posisi a=1,06mm dan posisi b=1mm, dapat disimpulkan bahwa landasan bidang luncur bagian depan cenderung miring ke arah kanan atau lebih rendah daripada kepala tetap. Jadi kondisi kelurusan bidang luncur bagian belakang dan bagian depan sudah tidak sejajar lagi atau telah terjadi puntiran. Hal ini akan sangat berdampak pada kualitas produk yang akan dihasilkan sedangkan pada arah transversal untuk posisi c dan d ditunjukkan dengan pengamatan kondisi antara landasan luncur bagian belakang terhadap landasan luncur bagian depan apakah kondisinya masih lurus atau tidak. Pengujian menunjukkan bahwa data pada bagian ujung mesin bubut terdapat kemiringan sebesar c =0,1 mm artinya posisi landasan luncur tinggi dari bidang acuan jika dibandingkan dengan posisi landasan luncur bagian depan. Dengan melihat pada *Spirit Level*, didapatkan nilai kemiringan atau penyimpangan sebesar 0,15 mm.

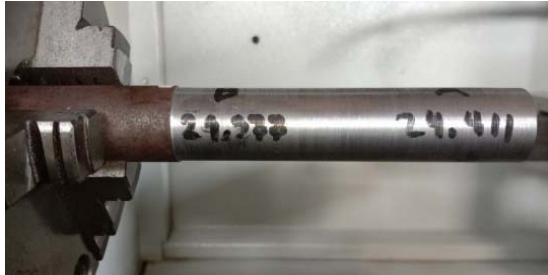
Data tabel tersebut merupakan nilai rata-rata dari tiga kali percobaan pengukuran menggunakan micrometer ketelitian 1/1000 mm, maka dapat disimpulkan bahwa terjadi perbedaan dimensi benda kerja pada titik awal dan titik akhir pembubutan, padahal mesin bubut yang digunakan adalah mesin bubut yang

Gbr 11. hasil pengukuran dimensi benda kerja setelah proses pembubutan *facing* dan *roughing*

Hasil pengukuran dimensi pada benda kerja yang dilakukan berdampak pada pondasi atau permukaan yang betul rata hampir tidak mungkin dicapai. Ini dapat menyebabkan satu atau lebih kaki pada mesin atau *bedplate* tidak tertopang sepenuhnya ketika mesin ditempatkan pada posisinya. pada pondasi yang sudah didesain penurunan tanah dasar dapat mengubah bentuk atau melengkungkan pondasi pada titik-titik kontakannya dengan rumah mesin yang menyebabkan perlengkapan duduk tidak rata pada dasarnya disebabkan adanya ketidaklurusan.

- Memersihkan permukaan *guideways* dan *carriage* setelah eretan atas dilepas menggunakan WD-40 dan majun.
- Menempatkan *Spirit Level* pada permukaan halus *guideways* dan eretan melintang untuk mengukur permukaan.
- Dengan menggunakan *open end wrench* 14 dinaikkan ujung bawah hingga dicapai tingkat kerataan *guideways/bedplate* yang diperlukan dan diatur.
- Kedua ujung *bedplate* dipastikan sudah rata dan sesuai arah dan rata.
- Mengencangkan baut pengunci menggunakan *open end wrench* 19 kemudian inspeksi kembali apabila terjadi perubahan kerataan jika perlu.
