Identifikasi Perawatan dan Pemeliharaan pada Wesel 209 di Stasiun Surabaya Gubeng

R. Endro Wibisono ^a, Moch. Yazhid Zidan ^b

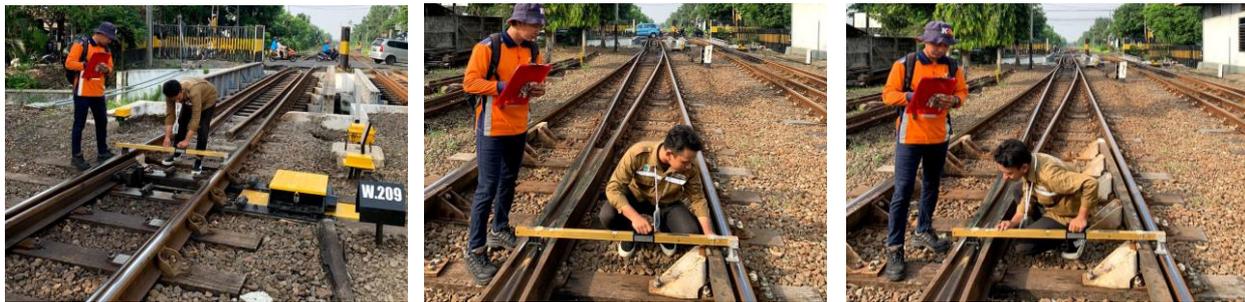
Tahapan pelaksanaan pemeriksaan yaitu mengukur jarak bukaan ujung lidah terbuka dengan rel lantak; kemudian mencatat hasil pengukuran bukaan ujung lidah; lalu mengukur jarak sisi dalam rel paksa terhadap rel lantak dan sisi dalam rel paksa terhadap jarum wesel; selanjutnya memeriksa kondisi jarum wesel; dan mengamati sisi kanan dan kiri jarum wesel sejauh 30cm dari ujung jarum, harus bersih tidak ada jejak bekas tersentuh flens roda serta ada retakan; melakukan pengukuran pada point of protection; kemudian mencatat hasil pengukuran point of protection; pemeriksaan kondisi bantalan wesel; mencatat nomor bantalan wesel yang sudah lapuk atau rusak; pemeriksaan kondisi baut-baut pada wesel

Gambar 2. Gambar dokumentasi: (a) Pengukuran jarak bukaan lidah; (b) Pengukuran point of protection (c) Pengukuran sisi kanan dan kiri jarum sejauh 30cm dari ujung jarum

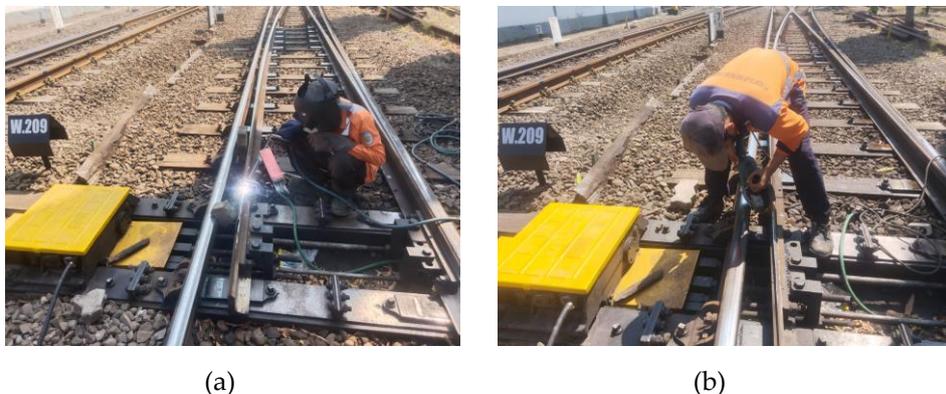
Gambar 3. Gambar pekerjaan pengelasan: (a) proses pengelasan pada bagian wesel (b) penggerindaan pada bagian yang sudah di las

Setelah mendapatkan data dari form D.145 dan melakukan pemeriksaan secara langsung pada wesel 209, maka metode penanganan yang harus dilakukan ialah pengelasan pada bagian ujung lidah terbuka dengan rel lantak yang mengalami keretakan dan pengurangan pada permukaan akibat gesekan dengan roda kereta api, mengingat wesel 209 berada pada emplasemen Stasiun Surabaya Gubeng yang menghubungkan antara jalur 2 sampai dengan jalur 6 Stasiun Surabaya Gubeng yang merupakan jalur yang tingkat aktivitas nya sanga padat membuat wesel 209 menjadi rentan terjadinya kerusakan pada komponen atau bagian bagian tertentu. Alasan menentukan metode penanganan dengan melakukan pengelasan pada bagian ujung lidah terbuka dengan rel lantak ialah karena kerusakan yang terjadi yaitu pengurangan permukaan pada bukaan ujung lidah hal tersebut dapat membahayakan perjalanan kereta api pada saat melewati wesel dikarenakan ujung lidah wesel yang menggantung atau tidak menutup sempurna membuat resiko roda kereta dapat anjlok pada jalur lurus maupun belok. Pengelasan dilakukan dengan membutuhkan alat-alat dan material yang sesuai dengan spesifikasi yang ada material yang ditentukan ialah elektroda jenis NS 307 untuk penambah permukaan dan elektroda jenis HMN untuk pelapis/pengeresan permukaan jenis elektroda tersebut cukup dan sangat sesuai untuk memperbaiki kerusakan yang terjadi.

Proses penangan kerusakan komponen wesel, Berdasarkan pengamatan yang dilakukan oleh penulis ,dilapangan didapatkan proses pekerjaan penanganan kerusakan komponen wesel adalah sebagai berikut; pertama mempersiapkan alat-alat kerja seperti mesin las lengkap dengan genset nya,gerinda tangan,elektroda,bendera kerja,HT,track gauge,bendera kerja; tidak lupa melapor kepada PPKA/PAP bahwa ada pekerjaan pengelasan di wesel 209; lalu memasang bendera kerja sejauh kurang lebih 300m dari lokasi pekerjaan; dan memakai alat pelindung diri (APD) sesuai dengan SOP seperti, kacamata hitam,sepatu safety,sarung tangan,baju lengan panjang disertai dengan safety line; kemudian melakukan pekerjaan pengelasan dengan elektroda NS 307 penambahan ukuran pada bagian ujung lidah terbuka dengan rel lantak wesel 209; melakukan pengukuran bagian ujung lidah terbuka dengan rel lantak yang sudah di las; setelah mendapatkan hasil permukaan yang mendekati dengan ukuran dari pedoman D.145 kemudian lakukan penambahan pengelasan dengan menggunakan elektroda HMN; melakukan pengukuran permukaan yang sudah di las dengan elektroda HMN; melakukan penggerindaan pada permukaan bagian ujung lidah terbuka dengan rel lantak setelah mendapatkan hasil permukaan yang sesuai dengan pedoman D.145; pekerjaan finishing permukaan atau penghalusan permukaan dengan gerinda; setelah pekerjaan selesai, kemas kembali alat-alat kerja yang ada disekitar wesel 209 agar tidak mengganggu perjalanan kereta api; melepas kembali bendera kerja yang telah terpasang; KUPT/KASATKER melakukan evaluasi terhadap hasil pekerjaan pengelasan dan memastikan kondisi jalur/wesel aman saat dilintasi oleh kereta api. ; melapor kepada PPKA/PAP bahwa pekerjaan telah selesai.
