# Evaluasi Kondisi Perkerasan Dan Rencana Penanganan Perkerasan Lentur Dengan Metode Lendutan Balik Di Ruas Kejayan-Purwosari, Pasuruan

# Pavement Condition Evaluation and Flexural Pavement Handling Plan With the Reverse Deflection Method on the Kejayan-Purwosari, Pasuruan

Syabana, H. F., & Mahardi, P. (2024). Evaluasi Kondisi Perkerasan Dan Rencana Penanganan Perkerasan Lentur Dengan Metode Lendutan Balik Di Ruas Kejayan - Purwosari, Pasuruan. MITRANS: Jurnal Media Publikasi Terapan Transportasi, v2 (n3), 230-242

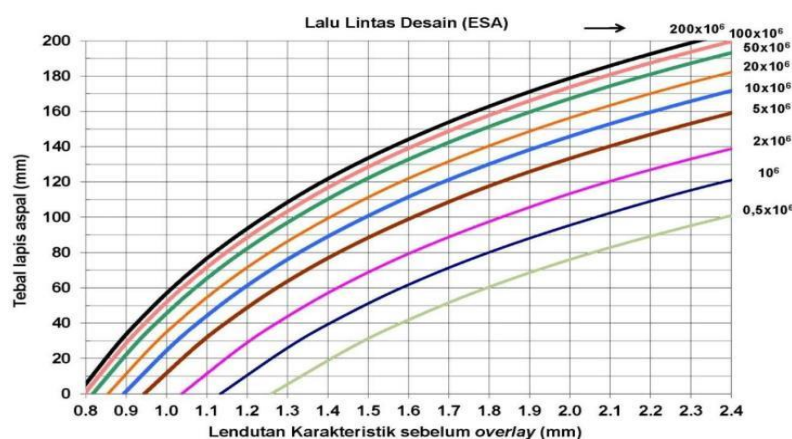
**Gambar 5.** Grafik Desain Tebal *Overlay* Berdasarkan Lendutan Maksimum (MDPJ, 2017)

Berdasarkan Tabel 7 di atas, didapat nilai lendutan maksimum sebesar 1,23 mm dan nilai lengkung lendutan setelah dilakukan konversi satuan BB menjadi FWD sebesar 0,18 mm. Nilai tersebut kemudian hubungkan dengan ESA4 pada Tabel 4 dan diterapkan kedalam grafik desain *overlay* pedoman MDPJ 2017.

Berdasarkan gambar 5, didapat tebal overlay berdasarkan lendutan maksimum pada sta 7+600 hingga 10+500 di ruas Kejayan-Purwosari adalah 80mm atau 8cm. Tebal tersebut, diuji kembali menggunakan grafik desain *overlay* tipis penetrasi 60/70.

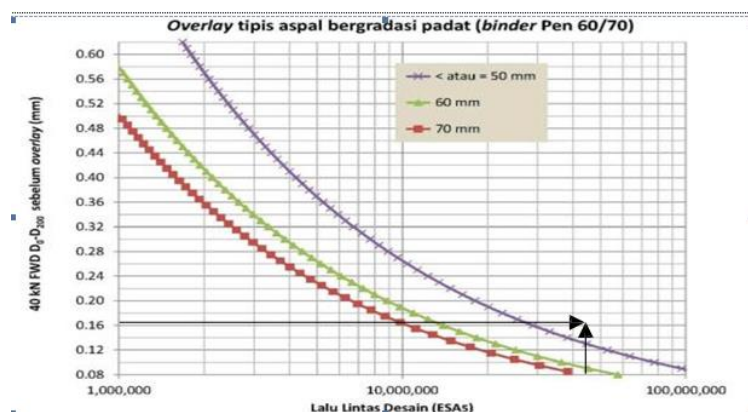
**Gambar 6.** Grafik Desain Overlay Tipis (MDPJ, 2017)

Berdasarkan gambar 6, nilai lendutan lengkung 0,18 dan beban kendaraan 40.239.126,30 ESA5 tebal overlay untuk mengatasi fatigue:  $\geq 70$  mm. Setelah didapat tebal overlay tipis, dilakukan perhitungan overlay tebal menggunakan grafik di bawah ini.
