Redesain Stasiun Indro dan Stasiun Kandangan dengan Peningkatan Fasilitas Pelayanan Penumpang Kereta Api

Redesign Of Indro Station and Kandangan Station With Improved Passenger Service Facilities For Railway Transport

Zidan M.Y & Susanti A. (2024). Redesain Stasiun Indro dan Stasiun Kandangan dengan Peningkatan Fasilitas Pelayanan Penumpang Kereta Api. MITRANS : Jurnal Media Publikasi Terapan Transportasi, v2(n3), 313-325.

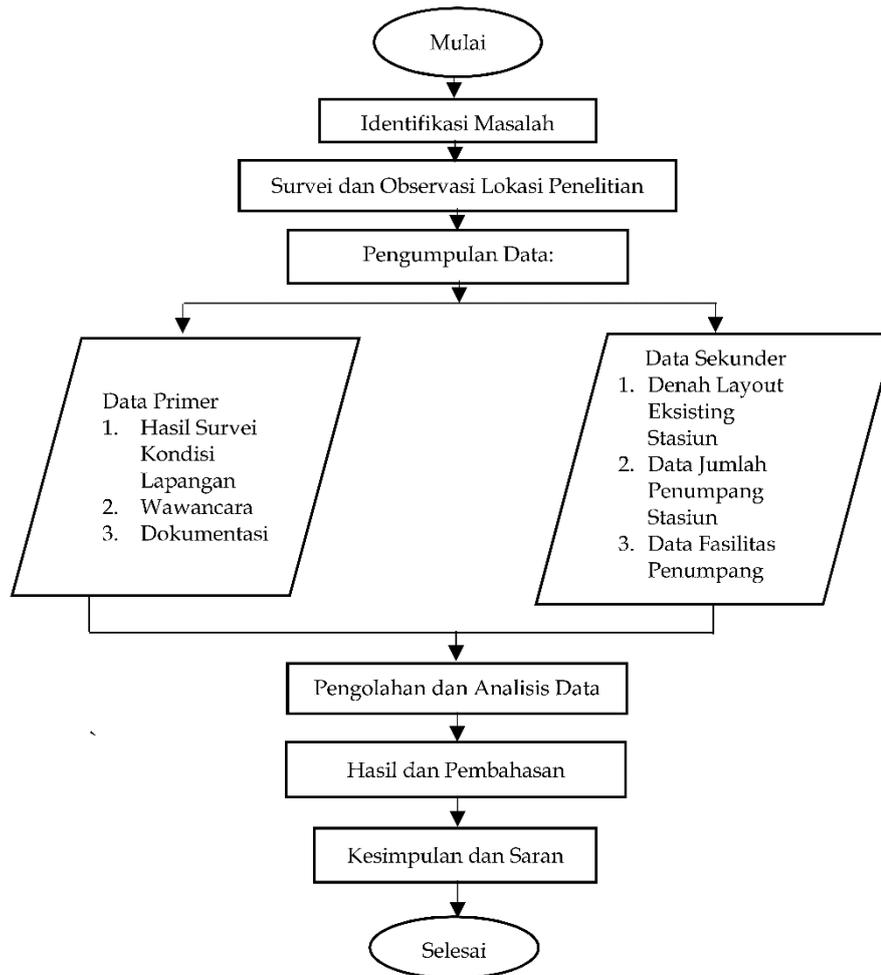
Gambar 1 Diagram Alir Penelitian
Sumber : Penulis, 2024

Diagram alir menguraikan struktur penelitian, merangkum pengumpulan data seorang peneliti. Kerangka konsep ini mencakup tahapan. Rincian lebih lanjut diuraikan pada Gambar ini.

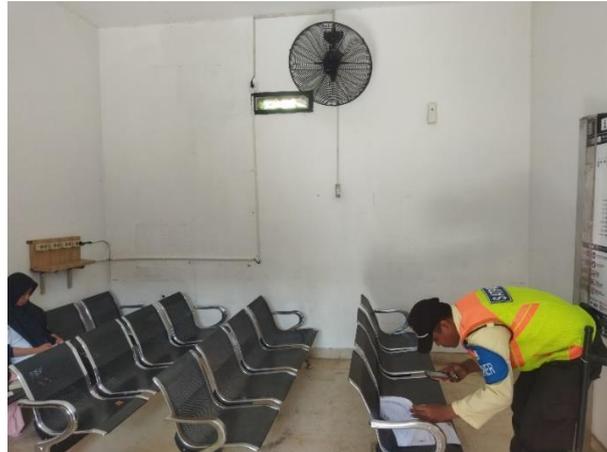
Ukuran Ruang Tunggu di Stasiun Indro masih belum memadai seluruh penumpang pada jam sibuk yaitu berjumlah 118 orang. Ukuran eksisting ruang tunggu yaitu berukuran 5m x 4m dengan jumlah kursi Panjang sebanyak 5 set yang menampung hanya 20 orang.

Gambar 2 Kondisi Eksisting Stasiun Indro
Sumber : Penulis, 2024

Hasil kondisi survey pada Stasiun Indro ukuran eksisting pada fasilitas ruang tunggu adalah sebesar 20m². Hasil dari analisis yang sesuai agar dapat memenuhi kebutuhan kapasitas ruang tunggu Stasiun Indro diperlukan perluasan menjadi ukuran minimum 61m²

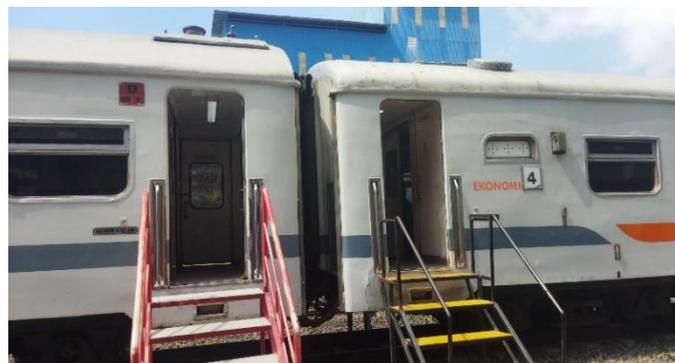
Fasilitas Peron yang ada pada Stasiun kondisi nya hanya mempunyai peron rendah dengan ditambahkan peron sementara sebanyak 4 buah akan tetapi penggunaanya belum bisa dimaksimalkan karena hanya berfokus pada 2 pintu gerbong saja, dengan kondisi peron rendah membuat penumpang saat naik dan turun menjadi tidak maksimal dan cukup sulit, dan tidak adanya kanopi peron membuat tidak adanya pelindung bagi penumpang apabila pada saat turun kondisi cuaca yang tidak bagus akan membuat proses naik turun penumpang menjadi tidak nyaman.

Gambar 3 Kondisi Eksisting Fasilitas Peron Sementara Stasiun Indro
Sumber : Penulis, 2024

Kondisi peron pada Stasiun Indro saat ini masih menggunakan bancik atau alat bantu sementara, tidak adanya peron tetap membuat kurangnya keamanan dan kenyamanan penumpang pada fasilitas naik turun bagi penumpang serta kurangnya jumlah petugas membuat proses perbantuan dalam menaik dan turunkan penumpang menjadi sedikit kurang efektif, dan harus dilakukan perencanaan pembangunan peron yang sesuai dengan ketentuan. Perencanaan jumlah Panjang bangunan Peron disesuaikan dengan Panjang Rangkaian Kereta Api yang berhenti pada Stasiun yaitu 84 Meter, Lebar Peron disesuaikan dengan ketentuan yaitu dengan ukuran 2 Meter, Untuk Tinggi Peron disesuaikan dengan ketentuan yaitu dengan tinggi ukuran 1 Meter, serta ditambahkan pemasangan kanopi peron

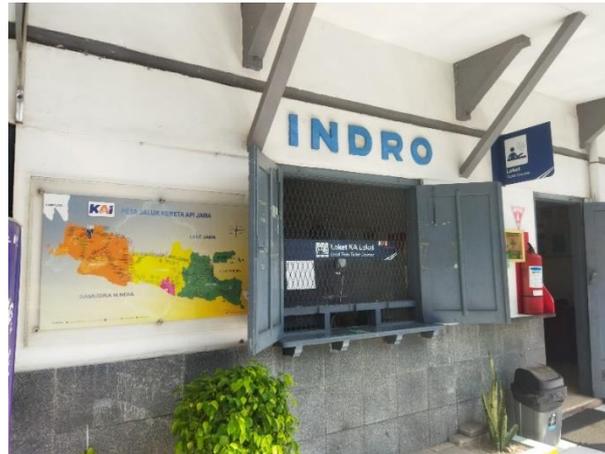
Loket Tiket yang tersedia pada Stasiun Indro melayani pembelian tiket kereta api secara offline terdapat 1 loket. Kondisi bangunan Loket Stasiun Indro memiliki ukuran sebesar 2m x 4m dengan 1 orang customer service yang melayani pembelian tiket dengan maksimal pelayan 180 detik per orang.

Gambar 4 Kondisi Eksisting Loket Tiket Stasiun Indro
Sumber : Penulis, 2024

Berdasarkan kondisi eksisting fasilitas loket Stasiun Indro belum sesuai standar pelayanan minimum, dikarenakan ukuran ruangan tidak cukup hanya untuk 1 petugas dan tempat antrian menjadi sangat terbatas. Hal tersebut membuat perlu adanya redesain dan perencanaan pada fasilitas loket tiket yang disesuaikan dengan standar pelayanan minimum.

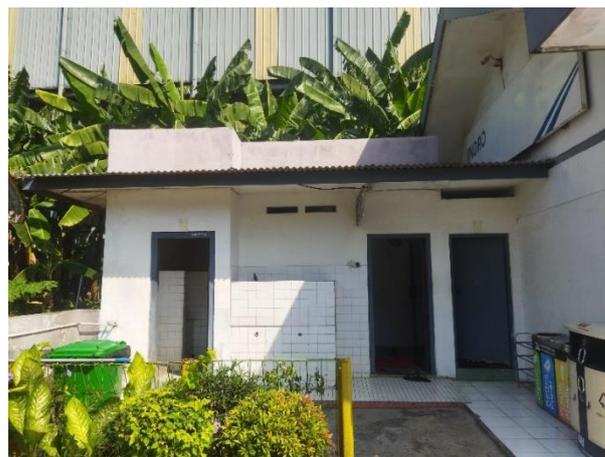
Fasilitas Toilet pada Stasiun Indro memiliki 1 toilet yang digunakan untuk pria dan wanita serta 1 wastafel. Kondisi tersebut tidak sesuai dengan Standar Pelayanan Minimum memiliki standar yaitu tersedia nya Toilet pria dan wanita masing masing berjumlah 1 serta 2 wastafel dengan penambahan toilet disabilitas.

Gambar 5 Kondisi Eksisting Toilet Stasiun Indro
Sumber : Penulis, 2024

Kondisi toilet stasiun Indro saat ini tidak memenuhi persyaratan layanan minimal untuk stasiun kelas kecil khususnya, hanya ada satu wastafel, satu toilet untuk setiap jenis kelamin, dan tidak ada toilet untuk penyandang disabilitas. Pengaturan kamar kecil untuk stasiun kelas kecil berikut ini telah dijelaskan di bawah standar layanan minimum: Terdapat dua toilet: satu untuk pria dengan satu wastafel, satu urinoir, dan satu WC; satu untuk wanita dengan satu wastafel dan satu WC; dan satu untuk penyandang disabilitas. Toilet pria, toilet wanita, dan toilet penumpang berkebutuhan khusus semuanya ditandai, dan ruangnya bersih dan terawat dengan baik, dengan permukaan yang tidak licin.

Oleh karena itu, dengan menambah jumlah toilet, rencana upgrade dilakukan di toilet Stasiun Indro untuk memenuhi tingkat layanan minimal stasiun kelas kecil.

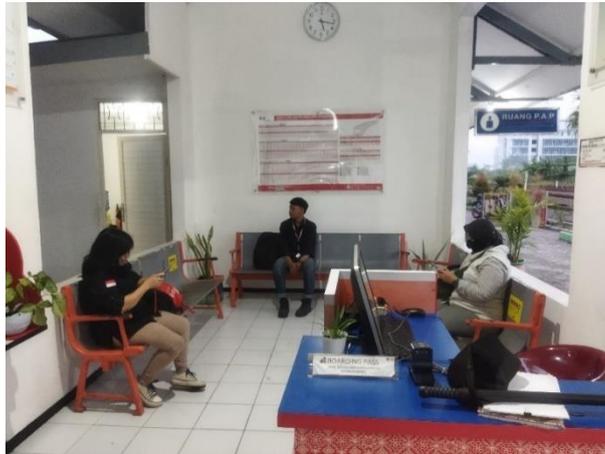
Ruang Tunggu pada Stasiun Indro merupakan fasilitas ini diberikan oleh pihak stasiun yang dipergunakan untuk penumpang dalam menunggu kedatangan jadwal kereta . Kondisi pada ruang tunggu Stasiun Kandangan mempunyai fasilitas kipas angin sebagai sirkulasi udara,Ukuran Ruang Tunggu di Stasiun masih belum memadai seluruh penumpang pada jam sibuk yaitu berjumlah 72 orang. Ukuran eksisting ruang tunggu yaitu berukuran 5m x 4m dengan jumlah kursi Panjang sebanyak 4 set yang menampung hanya 16 orang.

Gambar 6 Kondisi Eksisting Ruang Tunggu Stasiun Kandangan

Hasil kondisi survey pada Stasiun Kandangan ukuran eksisting pada fasilitas ruang tunggu adalah sebesar 21m². Hasil dari analisis yang sesuai agar dapat memenuhi kebutuhan kapasitas ruang tunggu di Stasiun Kandangan diperlukan perluasan menjadi ukuran minimum 37 m²

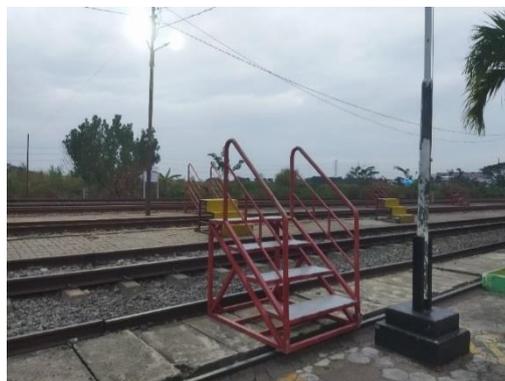
Fasilitas Peron yang tersedia pada Stasiun Kandangan kondisinya hanya mempunyai peron rendah dengan ditambahkan peron sementara sebanyak 7 buah akan tetapi penggunaannya belum bisa dimaksimalkan karena hanya berfokus pada jalur 2 dan 3 saja, dengan kondisi peron rendah membuat penumpang saat naik dan turun menjadi tidak maksimal dan cukup sulit, dan tidak adanya kanopi peron membuat tidak adanya pelindung bagi penumpang apabila pada saat turun kondisi cuaca yang tidak bagus akan membuat proses naik turun penumpang menjadi tidak nyaman.

Gambar 7 Kondisi Eksisting Fasilitas Naik Turun Penumpang Stasiun Kandangan

Kondisi peron pada Stasiun Indro saat ini masih menggunakan bancik atau alat bantu sementara, tidak adanya peron tetap membuat kurangnya keamanan dan kenyamanan penumpang pada fasilitas naik turun bagi penumpang serta kurangnya jumlah petugas membuat proses perbantuan dalam menaik dan turunkan penumpang menjadi sedikit kurang efektif, dan harus dilakukan perencanaan pembangunan peron yang sesuai dengan ketentuan. Perencanaan jumlah Panjang bangunan Peron disesuaikan dengan Panjang Rangkaian Kereta Api yang berhenti pada Stasiun yaitu 84 Meter, Lebar Peron disesuaikan dengan ketentuan yaitu dengan ukuran 2 Meter, Untuk Tinggi Peron disesuaikan dengan ketentuan yaitu dengan tinggi ukuran 1 Meter, serta ditambahkan pemasangan kanopi peron.

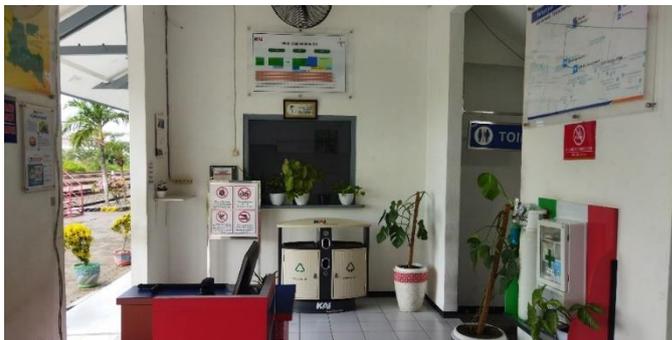
Loker Tiket yang tersedia pada Stasiun Kandangan melayani pembelian tiket kereta api secara *offline* terdapat 1 loket. Kondisi bangunan Loker Stasiun Indro memiliki ukuran sebesar 4m x 3m dengan 1 orang *customer service* yang melayani pembelian tiket dengan maksimal pelayan 180 detik per orang.

Gambar 8 Kondisi Eksisting Fasilitas Loker Tiket Stasiun Kandangan
Sumber : Penulis, 2024

Berdasarkan kondisi eksisting fasilitas loket Stasiun Kandangan tida memenuhi standar pelayanan minimum, dikarenakan ukuran ruangan mampu untuk menampung hanya untuk 1 petugas dan tempat antrian menjadi sangat terbatas. Hal tersebut membuat perlu adanya redesain dan perencanaan pada fasilitas loket tiket yang disesuaikan dengan standar pelayanan minimum.

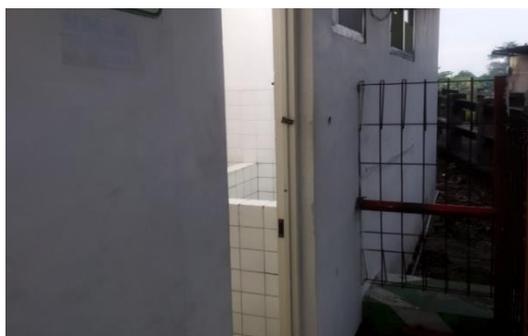
Fasilitas Toilet pada Stasiun Kandangan memiliki 1 toilet yang digunakan untuk pria dan wanita serta 1 wastafel. Kondisi tersebut masih belum sesuai Standar Pelayanan Minimum memiliki standar yaitu tersedia nya toilet per gender masing masing 1 serta 2 wastafel dengan penambahan toilet disabilitas.

Gambar 9 Kondisi Eksisting Fasilitas Toilet Stasiun Kandangan
Sumber : Penulis, 2024

Kondisi Saat ini hanya ada satu toilet per gender, satu wastafel, dan tidak ada toilet yang dapat diakses di Stasiun Kandangan, yang tidak memenuhi persyaratan layanan minimal untuk stasiun kelas kecil. Pengaturan toilet untuk stasiun kelas kecil berikut ini telah dijelaskan di bawah standar layanan minimum, yaitu sebagai berikut.: Terdapat toilet pria yang terdiri dari satu urinoir, satu WC dan satu Wastafel, Terdapat toilet wanita yang terdiri dari satu WC dan satu Wastafel, Tersedia satu

toilet bagi disabilitas, Terdapat penandaan toilet pria, toilet wanita dan toilet penumpang dengan berkebutuhan khusus, Area bersih, terawat, lantai tidak licin dan tidak tergenang air.

Sebagai hasilnya, rencana peningkatan diimplementasikan di toilet Stasiun Kandangan dengan menambahkan lebih banyak toilet sesuai dengan tingkat layanan minimal stasiun kelas kecil.

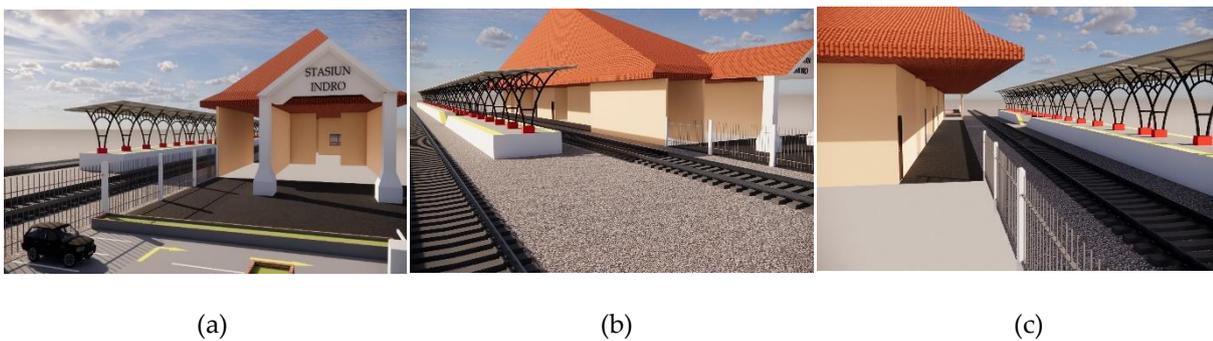
Gambar 10 Gambar Visual 3D Stasiun Indro

No	Fasilitas	Kondisi Eksisting	Rencana Peningkatan dan Penambahan
1.	Ruang Tunggu	Ruang tunggu dengan ukuran 20 m ²	Ruang tunggu dengan ukuran 61 m ²
2.	Peron	Tidak mempunyai peron tetap	Panjang peron 84 m dan Peningkatan kelas menjadi peron tinggi
3.	Kanopi Peron	Tidak ada kanopi peron	Pembuatan dan pemasangan kanopi peron dengan Panjang 84 m
4.	Loket	Ruang loket yang berukuran 8 m ²	Ruang loket yang berukuran 16 m ²
5.	Toilet	Toilet berjumlah satu yang digunakan untuk pria dan wanita, satu wastafel	Toilet pria terdiri dari satu urinoir, satu WC, dan satu Wastafel dan Toilet wanita terdiri dari satu WC dan satu Wastafel serta pembuatan toilet difabel berjumlah satu
6.	Ruang Laktasi	Tidak ada ruang laktasi	Pembuatan ruang laktasi yang berukuran 24 m ²

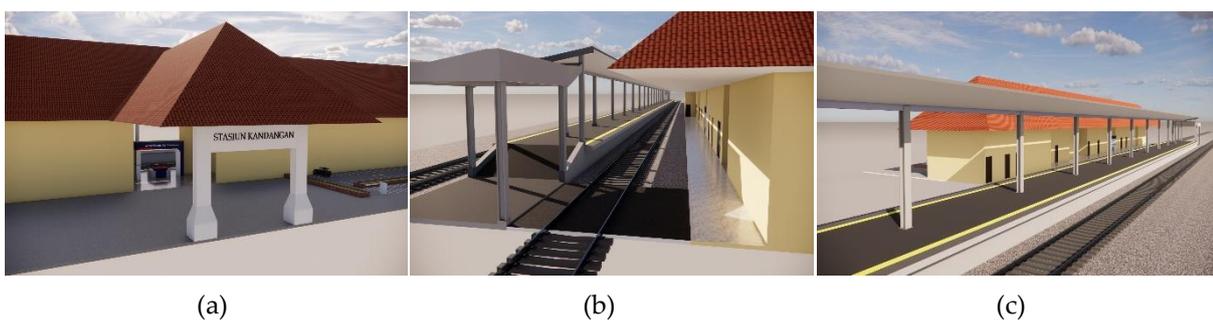
Gambar 11 Gambar Visual 3D Stasiun Kandangan

No	Fasilitas	Kondisi Eksisting	Rencana Peningkatan dan Penambahan
1.	Ruang Tunggu	Ruang tunggu dengan ukuran 21 m ²	Ruang tunggu dengan ukuran 37 m ²
2.	Peron	Tidak mempunyai peron tetap	Panjang peron 183 m dan Peningkatan menjadi peron tinggi

No	Fasilitas	Kondisi Eksisting	Rencana Peningkatan dan Penambahan
3.	Kanopi Peron	Tidak ada kanopi peron	Pembuatan dan pemasangan kanopi peron dengan Panjang 183 m
4.	Loket	Ruang loket yang berukuran 8 m ²	Ruang loket yang berukuran 20 m ²
5.	Toilet	Toilet berjumlah satu yang digunakan untuk pria dan wanita, satu wastafel	Toilet pria terdiri dari satu urinoir, satu WC, dan satu Wastafel dan Toilet wanita terdiri dari satu WC dan satu Wastafel serta pembuatan toilet difabel berjumlah satu
6.	Ruang Laktasi	Tidak ada Ruang Laktasi	Pembuatan Ruang Laktasi yang berukuran 25 m ²
