Pengembangan Potensi *Transit Oriented Development* (TOD) Disinergikan dengan Infrastruktur Pejalan Kaki untuk Layanan Antarmoda di Kawasan Stasiun Tanggulangin (Studi Kasus: Stasiun Tanggulangin)

Development of *Transit-Oriented Development* (TOD) Potential Synergized with Pedestrian Infrastructure For Intermodal Services Around Tanggulangin Station (Case Study: Tanggulangin Station)

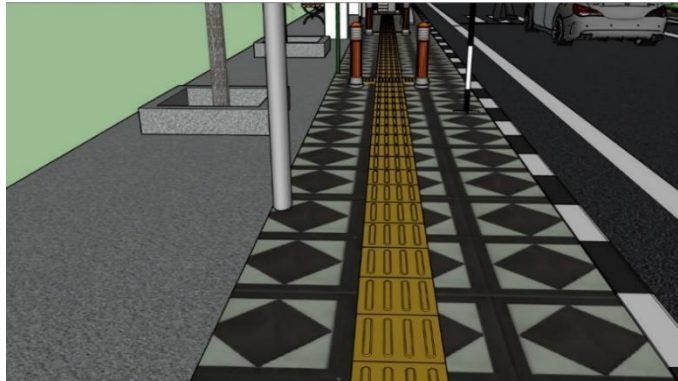
Gambar 2 Kondisi Jalur Pejalan Kaki (Penulis, 2025)

Berdasarkan gambar di atas merupakan gambar yang direkomendasikan pada Kawasan Stasiun Tanggulangin dengan membangun visual yang ramah bagi pejalan kaki dan menarik perhatian sehingga meningkatkan kemauan dan pengalaman ketika berjalan.

Berdasarkan penilaian, kondisi dan kualitas jalur pejalan kaki di kawasan Stasiun Tanggulangin memperoleh IKB sebesar 64 dan tergolong cukup memadai karena jalur telah diperkeras dan terpisah dari lalu lintas kendaraan. Rekomendasi utama adalah peningkatan kualitas permukaan trotoar dengan memperbaiki bagian yang rusak, memperkuat perkerasan, serta menggunakan material anti-selip yang sesuai standar keselamatan. Gambar 1 menunjukkan rekomendasi perbaikan pada parameter.

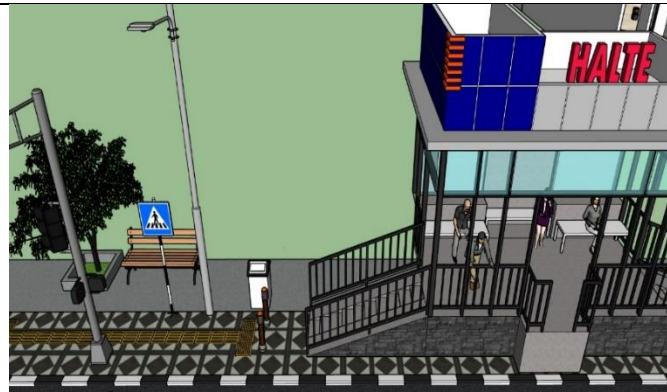
Gambar 3 Fasilitas Pendukung (Penulis, 2025)

Berdasarkan gambar diatas merupakan gambar yang direkomendasikan untuk fasilitas pendukung (*amenities*) pada Kawasan Stasiun Tanggulangin yang berupa penyediaan bangku atau tempat duduk pada titik strategis. Penyediaan elemen ini akan meningkatkan kenyamanan dan kualitas pengalaman berjalan secara keseluruhan.

Parameter fasilitas pendukung (*amenities*) memperoleh nilai rata-rata 17, disimpulkan bahwa jalur pejalan kaki di Kawasan Stasiun Tanggulangin masih "sangat tidak memadai" yang masih terbatas dan minim rambu-rambu seperti rambu zona pejalan kaki, rambu penyeberangan, lampu penerangan, tempat sampah dan halte. Gambar 2 menunjukkan rekomendasi perbaikan pada parameter.

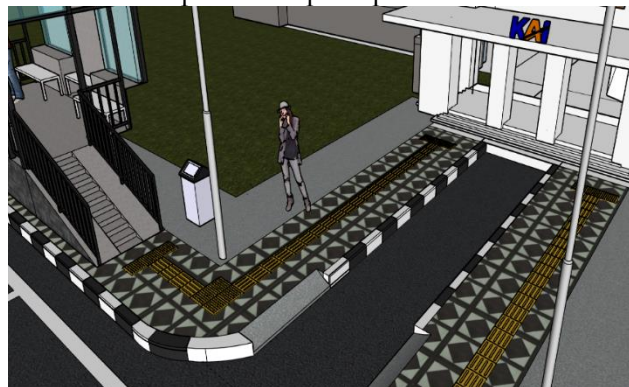
Gambar 4 Infrastruktur Pejalan Kaki Penunjang berkebutuhan Khusus (Penulis, 2025)

Berdasarkan gambar rekomendasi untuk pejalan kaki berkebutuhan khusus pada Kawasan Stasiun Tanggulangin yang berupa *Guiding Block* yang terdiri dua tipe, yaitu *tactile warning* (bulatan) dan *tactile directional* (garis). Pemasangan *guiding Block* harus memiliki warna kontras dan tekstur kasar dan tidak licin agar mudah diidentifikasi secara visual maupun secara sentuhan melalui tongkat tuna netra.

Parameter infrastruktur pejalan kaki berkebutuhan khusus memperoleh nilai rata-rata 18 disimpulkan bahwa fasilitas penyandang disabilitas di Kawasan Stasiun Tanggulangin masih “sangat tidak memadai” dan belum memenuhi standar dalam SK PUPR Tahun 2023 dan SNI. Gambar 3 menunjukkan rekomendasi perbaikan pada parameter.

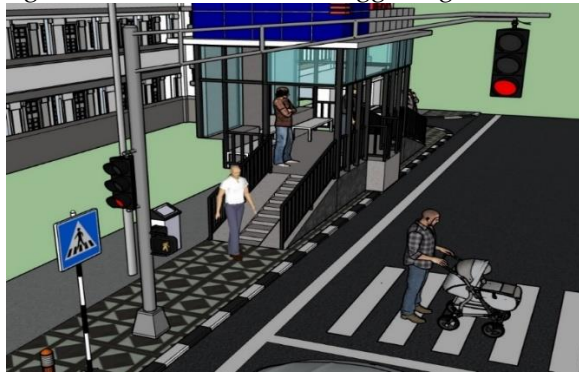
Gambar 5 Ketersediaan Dan Kondisi Penyeberangan (Penulis, 2025)

Gambar 5 merupakan rekomendasi ketersediaan dan kondisi penyeberangan yang berupa *zebra cross*, penyediaan waktu yang cukup terutama pada pejalan kaki lansia, ibu hamil, dan penyandang disabilitas.

Parameter ketersediaan dan kondisi penyeberangan memperoleh nilai rata-rata 30 disimpulkan bahwa fasilitas penyeberangan di Kawasan Stasiun Tanggulangin masih “sangat tidak memadai”.
