Jurnal MITRANS

Media Publikasi Terapan Transportasi

Volume 3, No. 1, April 2025

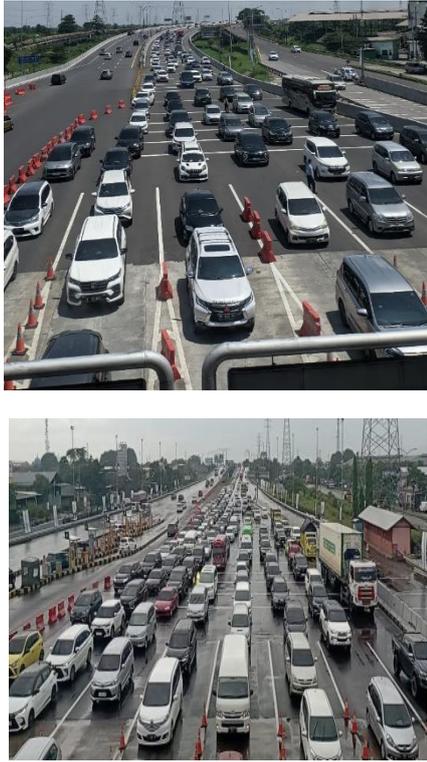
Permasalahan	Kondisi <i>Existing</i>	Foto
Terjadi panjang antrian kendaraan pada Gerbang Tol <i>Entrance</i> dan <i>Exit</i> Kejapanan Utama Pasuruan	<p>Panjang antrian ini sering kali terjadi pada saat musim libur lebaran. Meskipun demikian, tidak hanya pada musim libur lebaran saja, tetapi Gerbang Tol Kejapanan juga sering mengalami panjang antrian kendaraan pada jam-jam sibuk. Seperti, pada pukul 10.00 WIB – 12.00 WIB di siang hari dan pada pukul 15.00 WIB – 18.00 WIB di sore hari. Bisa dilihat pada dokumentasi di samping ini, bahwa panjang antrian tidak hanya terjadi pada gerbang tol <i>entrance</i> atau <i>exit</i> saja, melainkan keduanya sering mengalami permasalahan panjang antrian kendaraan pada jam-jam tertentu. Berdasarkan hasil wawancara yang telah dilakukan bahwa pada pukul 10.00 WIB - 12.00 WIB sering terjadi antrian pada gerbang tol <i>entrance</i>. Sedangkan pada pukul 15.00 WIB – 18.00 WIB terjadi Panjang antrian pada gerbang</p>

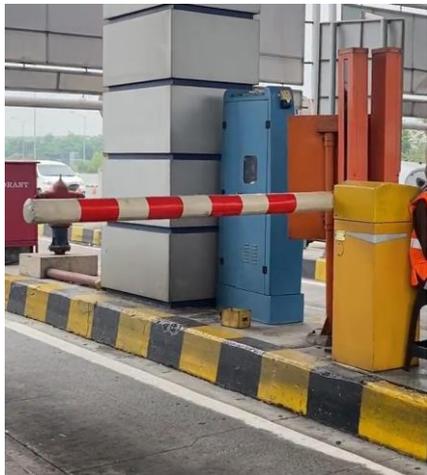
Peralatan tol <i>Automatic Lane Barrier</i> (ALB) mengalami <i>trouble</i>	<p>Peralatan tol <i>Automatic Lane Barrier</i> (ALB) sering kali juga terjadi kendala. Kendala yang dialami biasanya ALB tersebut tidak terbuka atau mengalami <i>trouble</i>, di sisi lain pengguna jalan tol sudah melakukan <i>tapping</i> e-tol untuk pembayaran pada mesin <i>reader</i>. Hal ini sering kali terjadi pada Gardu Tol Semi Otomatis (GSO). Permasalahan ini lah yang menjadi salah satu terjadinya panjang antrian kendaraan pada gerbang tol.</p>

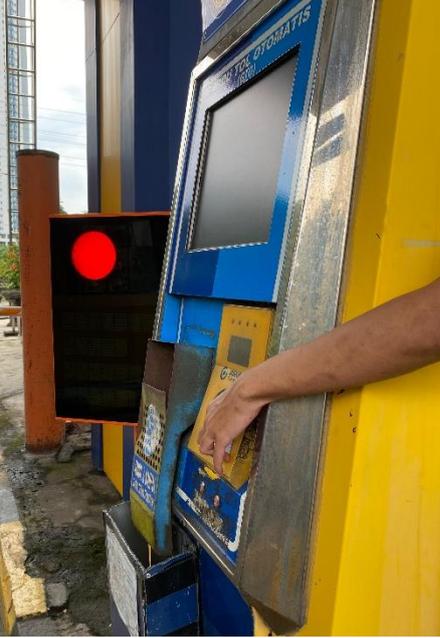
Permasalahan	Kondisi Existing	Foto
Ketidaksesuaian durasi <i>tapping</i> e-tol dengan peraturan SPM jalan tol pada peralatan tol mesin <i>reader</i>	<p><i>Reader</i> e-tol ini berfungsi sebagai pembaca data kartu e-tol, sebagai alat transaksi pembayaran tol, dan sebagai pembaca juga penulisan data untuk tol perusahaan dan kartu e-tol di gerbang <i>entrance</i>. Permasalahan yang sering kali pada mesin <i>reader</i> yaitu mengalami keterlambatan dalam proses transaksi akibat respons alat pembaca kartu e-tol yang lama durasinya tidak sesuai dengan peraturan yang ada di standar pelayanan minimal (SPM) jalan tol. Hal ini juga menjadi salah satu penyebab terjadinya Panjang antrian kendaraan pada gerbang tol.</p>

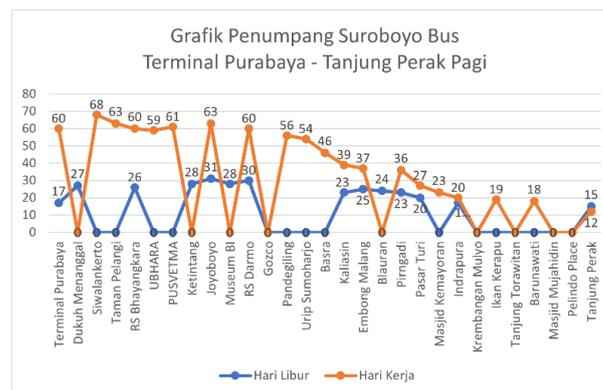
Gambar 3. Grafik Penumpang Suroboyo Bus Pagi

Akumulasi puncak penumpang untuk rute Terminal Purabaya – Tanjung Perak pada waktu pagi di hari kerja didapat sebanyak 68 penumpang terjadi karena penumpang bertambah sebanyak 8 penumpang dari halte Siwalankerto. Akumulasi puncak penumpang di hari libur didapat sebanyak 31 penumpang terjadi karena penumpang bertambah sebanyak 3 penumpang dari halte RS Darmo.

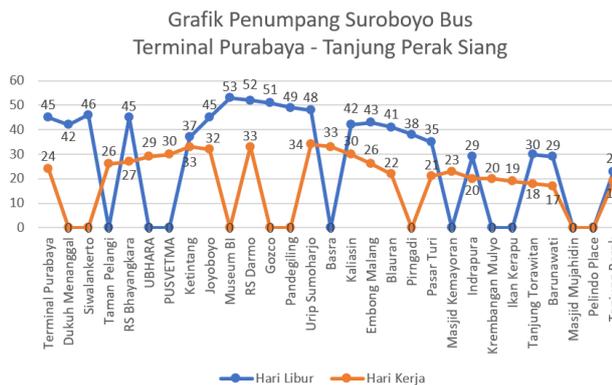
Gambar 4. Grafik Penumpang Suroboyo Bus Siang

Akumulasi puncak penumpang untuk rute Terminal Purabaya – Tanjung Perak pada waktu siang di hari kerja didapat sebanyak 34 penumpang terjadi karena penumpang bertambah sebanyak 1 penumpang dari halte Urip Sumoharjo 1. Akumulasi puncak penumpang di hari libur didapat sebanyak 53 penumpang terjadi karena penumpang bertambah sebanyak 8 penumpang dari halte Museum BI.

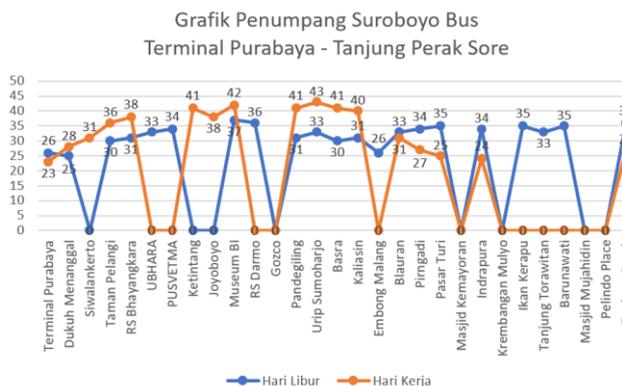
Gambar 5. Grafik Penumpang Suroboyo Bus Sore

Akumulasi puncak penumpang untuk rute Terminal Purabaya – Tanjung Perak pada waktu sore di hari kerja didapat sebanyak 42 penumpang terjadi karena penumpang bertambah sebanyak 1 penumpang dari halte Museum BI. Akumulasi puncak penumpang di hari libur didapat sebanyak 36 penumpang terjadi karena penumpang bertambah sebanyak 1 penumpang dari halte RS Darmo.

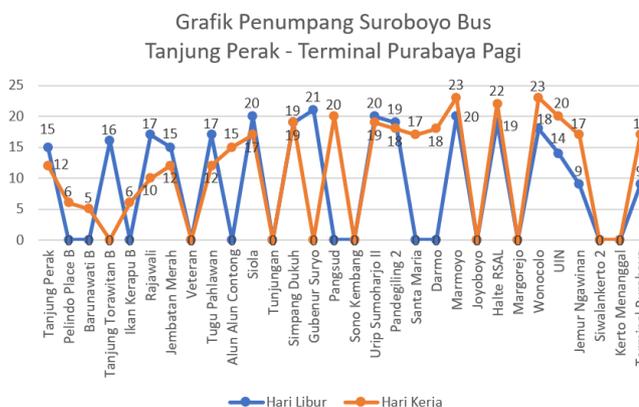
Gambar 6. Grafik Penumpang Suroboyo Bus Pagi

Akumulasi puncak penumpang untuk rute Tanjung Perak – Terminal Purabaya pada waktu pagi di hari kerja didapatkan sebanyak 23 penumpang terjadi karena penumpang bertambah sebanyak 5 penumpang dari halte Marmoyo dan sebanyak 1 penumpang dari halte Wonocolo. Akumulasi puncak penumpang di hari libur didapatkan sebanyak 21 penumpang terjadi karena penumpang bertambah sebanyak 1 penumpang dari halte Gubernur Suryo.

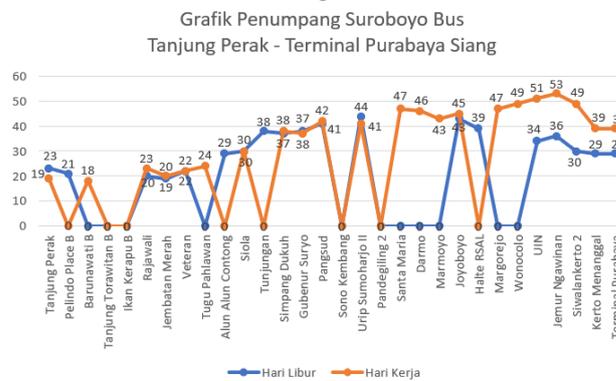
Gambar 7. Grafik Penumpang Suroboyo Bus Siang

Akumulasi puncak penumpang untuk rute Tanjung Perak – Terminal Purabaya pada waktu siang di hari kerja didapatkan sebanyak 53 penumpang terjadi karena penumpang bertambah sebanyak 2 penumpang dari halte Jemur Ngawinan. Akumulasi puncak penumpang di hari libur didapatkan sebanyak 44 penumpang terjadi karena penumpang bertambah sebanyak 3 penumpang dari halte Urip Sumoharjo 2.

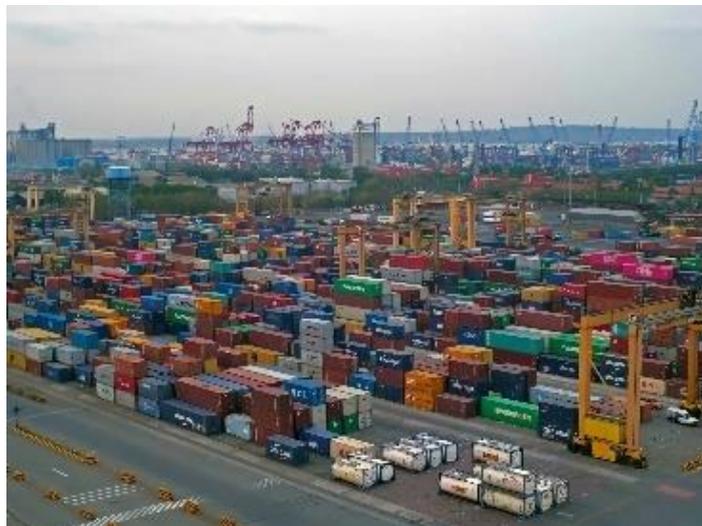
Penelitian ini menggunakan pendekatan kuantitatif untuk menghitung luas area penumpukan peti kemas domestik yang terpakai dan yang tersedia di Terminal Petikemas Surabaya, seperti yang tercantum pada gambar berikut.

Gambar 1. Lapangan Penumpukan Petikemas (Google Picture, 2024)

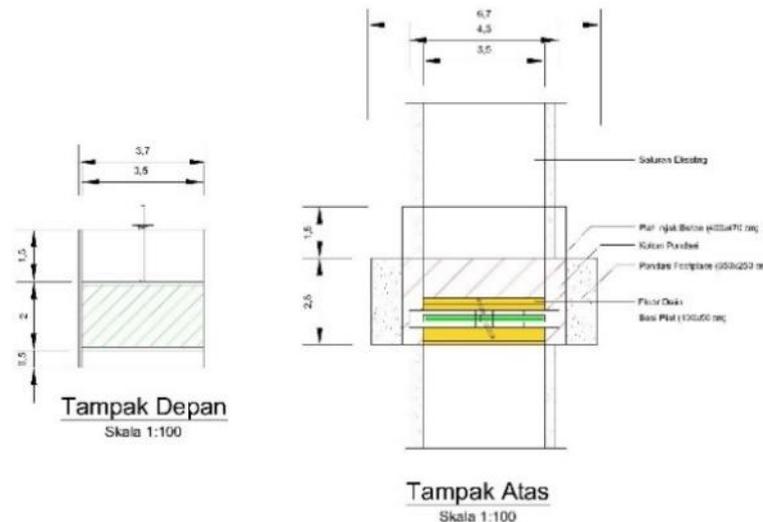
Dikarenakan bozem sudah tidak dapat menampung debit air, maka direncanakan pintu air dengan lebar = 3,5 m, tinggi = 2 m, bukaan pintu = 0,5 m. yang diletakkan pada bagian outlet bozem seperti pada Gambar 2.

Gambar 2 Perencanaan Pintu Air
Sumber : Analisis Penulis, 2024

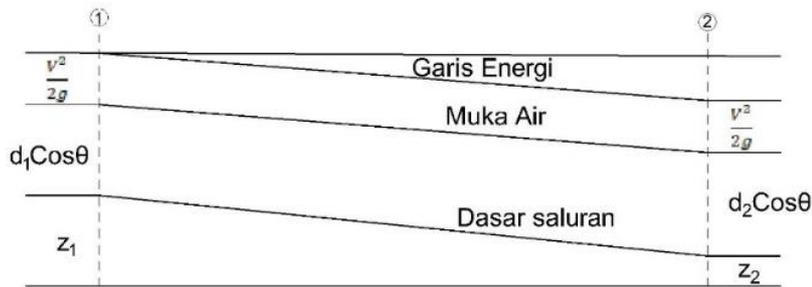
Saluran yang diambil untuk perhitungan garis energi yaitu saluran tersier Dukuh Kupang Barat I dengan saluran sekunder Simo Gunung 3 dan saluran tersier Dukuh Kupang Barat II dengan saluran sekunder Simo Gunung 2. Perhitungan ini menggunakan rumus Bernoulli dengan dibuatnya garis persamaan sebagai dasar datum serta adanya garis dasar saluran, garis muka air, dan garis energi seperti pada Gambar 3.

Gambar 2 Perencanaan Pintu Air
Sumber : Suripin, 2004

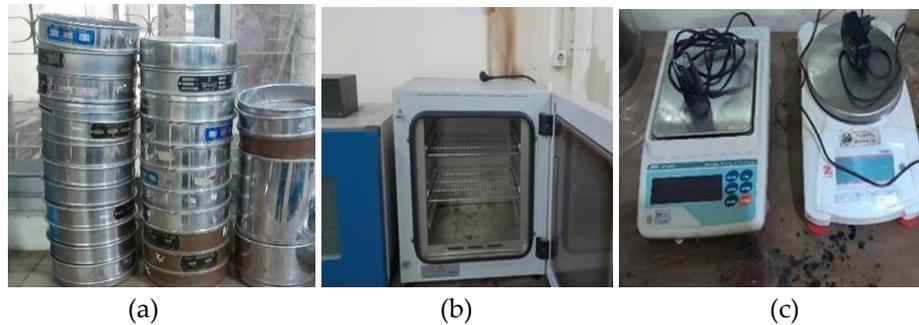
Alat yang digunakan untuk mengumpulkan data meliputi berbagai peralatan yang relevan seperti, saringan atau ayakan untuk mengukur ukuran butir dan kelolosan agregat, oven sebagai alat bantu pengeringan agregat, serta timbangan untuk menentukan berat agregat. Material yang digunakan dalam penelitian mencakup limbah keramik serta berbagai jenis agregat alam, yaitu agregat kasar, medium, dan halus. Berikut adalah alat dan material yang digunakan dalam penelitian ini.

Gambar 1. Alat Penelitian: (a) Satu Set Saringan; (b) Oven; dan (c) Timbangan Digital
 Sumber: Dokumentasi Pribadi, 2024

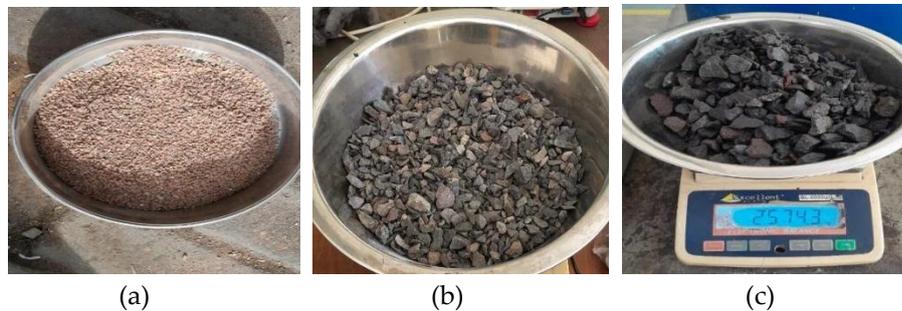
Gambar 2. Material: (a) Limbah Keramik; (b) Agregat Alam Halus; dan (c) Agregat Alam Kasar
 Sumber: Dokumentasi Pribadi, 2024

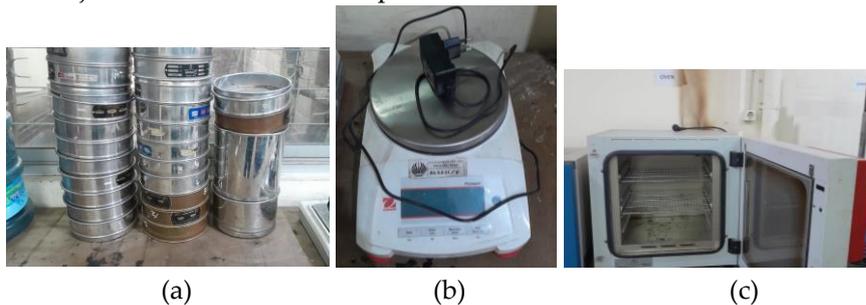
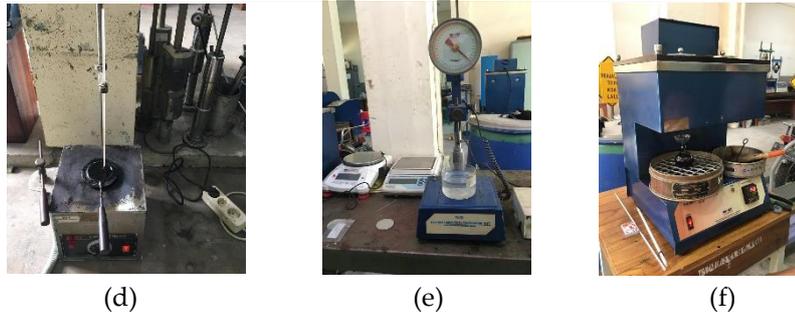
Alat dan material perlu dipersiapkan dengan baik sebelum melakukan pengujian material supaya penelitian berjalan dengan lancar. Gambar 1 mencantumkan berbagai alat yang digunakan dalam penelitian. Ayakan berfungsi memisahkan ukuran agregat, untuk menimbang berat agregat menggunakan timbangan, oven berfungsi mengeringkan agregat pada suhu tertentu, *Cleveland Electric* digunakan untuk menguji titik nyala dan titik bakar aspal, alat penetrasi berfungsi untuk menguji tingkat penetrasi, dan *Saybolt Viscometer* digunakan untuk menguji viskositas.. Gambar 2 menunjukkan material yang digunakan yaitu limbah beton atau RCA, agregat alam yang telah dikelompokkan menjadi 4 fraksi, filler, dan aspal.

Gambar 1. Alat Penelitian: (a) Satu Set Ayakan; (b) Timbangan; (c) Oven; (d) *Cleveland Electric*; (e) Alat Penetrasi; (f) *Saybolt Viscometer* (Penulis, 2024)

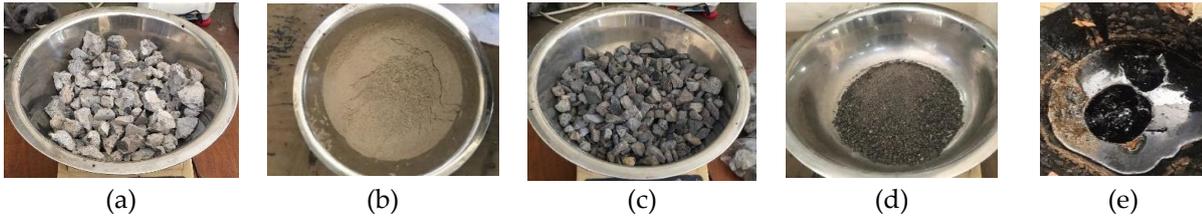
Gambar 2. Material Penelitian: (a) RCA; (b) *Fly Ash*; (c) Agregat Kasar; (d) Agregat Halus; (e) Aspal (Penulis, 2024)

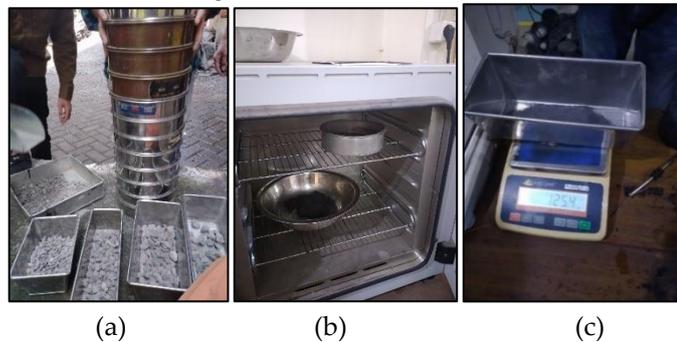
Alat yang digunakan untuk mendukung kelancaran penelitian antara lain saringan berdasarkan ukuran butir kelulusan, timbangan untuk menentukan berat agregat, dan oven untuk mengeringkan agregat setelah proses pencucian. Kemudian, material yang dipakai dalam penelitian yakni limbah keramik, agregat alam (kasar, medium, halus), dan filler *fly ash*. Adapun material dan alat yang dibutuhkan dalam penelitian ialah sebagai berikut.

Gambar 1. Alat Penelitian: (a) Satu Set Saringan; (b) Oven; dan (c) Timbangan Digital (Dokumentasi Pribadi, 2024)

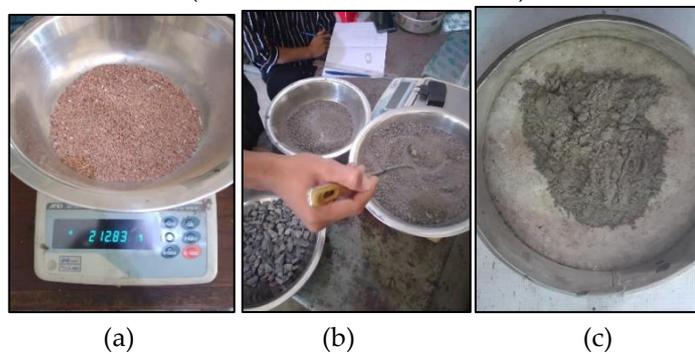
Gambar 2. Material: (a) Limbah Keramik; (b) Agregat Alam; dan (c) Fly Ash (Dokumentasi Pribadi, 2024)

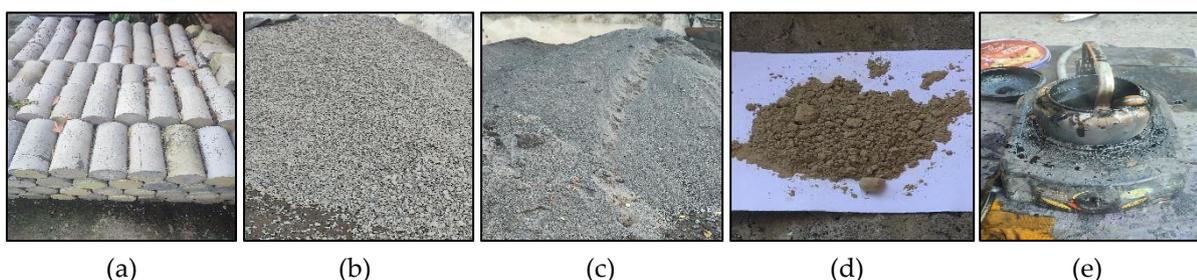
Gambar1. (a) *RCA*; (b) Agregat Kasar; (c) Agregat Halus, (d) *Fly Ash*, dan (e) Aspal (Penulis, 2025)

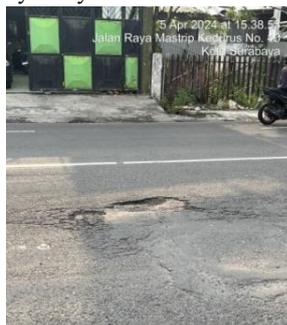
Gambar 1. Kerusakan Lubang Di Jalan Mastrip (Dokumentasi Pribadi, 2024)

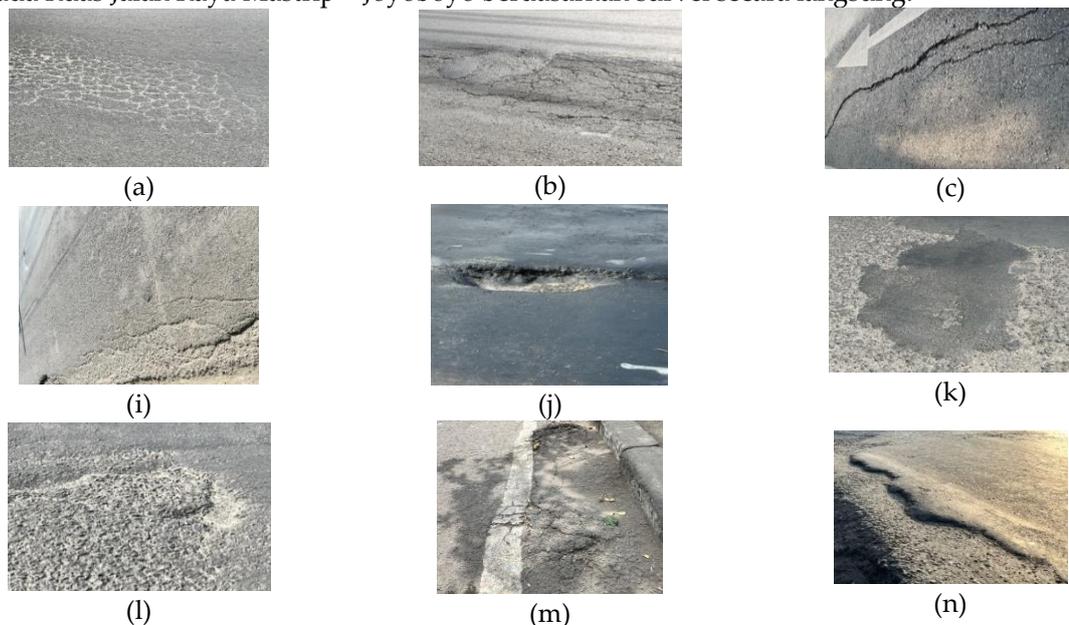
Jenis kerusakan yang paling dominan berdasarkan data identifikasi kerusakan diatas yaitu lubang, retak memanjang, dan retak kulit buaya. Berikut merupakan dokumentasi kerusakan pada Ruas Jalan Raya Mastrip – Joyoboyo berdasarkan survei secara langsung.

Gambar 5. Dokumentasi Kerusakan : (a) Retak Kulit Buaya; (b) Retak Blok; (c) Retak Memanjang; (d) Retak Pinggir; (e) Lubang; (f) Tambalan; (g) Pelepasan Berbutir; (h) Sungkur; (i) Benjol dan Turun, (Penulis, 2024)

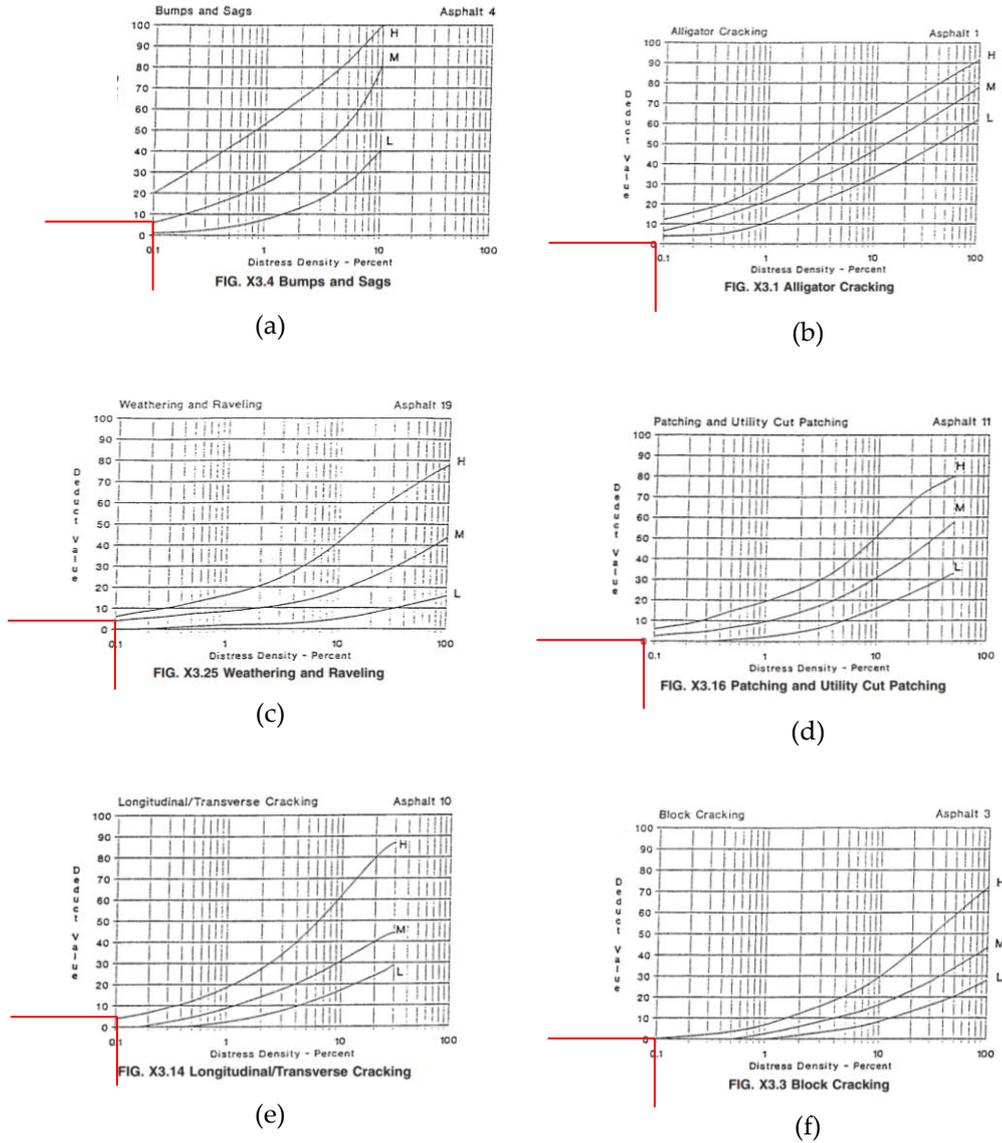
Nilai *deduct value* yang dihasilkan dapat berbeda sesuai dengan jenis dan tingkat kerusakan pada setiap segmen, sehingga dapat ditentukan dengan menggunakan grafik yaitu :

Gambar 6. Grafik *Deduct Value* : (a) Bump and Sags; (b) Retak Kulit Buaya; (c) Pelepasan Berbutir; (d) Tambalan; (e) Retak Memanjang; (f) Retak Blok (Shahin, 1994)
 Berdasarkan langkah (a) dan (b) diatas, maka dapat diketahui nilai *density* dan nilai *deduct value* pada segmen 61 yaitu ditunjukkan pada **Tabel 3**.

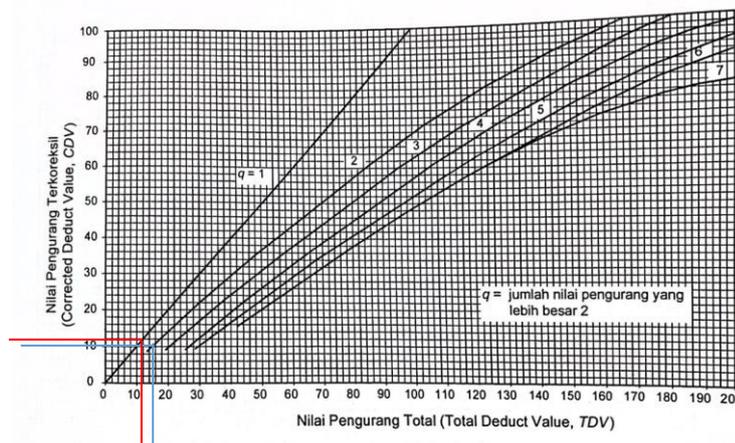
Berdasarkan nilai (TDV) yang diperoleh dari iterasi sebelumnya, maka dapat dapat diketahui nilai *Corrected Deduct Value* (CDV). CDV dapat diperoleh yaitu dengan cara menarik garis secara vertikal sesuai besaran nilai TDV hingga menyentuh garis *q*, kemudian tarik ke arah kiri sehingga diperoleh besaran nilai CDV seperti ditunjukkan berikut ini.

Gambar 7. Grafik *Corrected Deduct Value* (CDV) (Shahin, 1994)

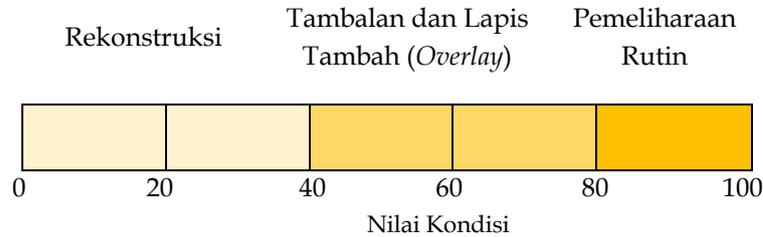
Berdasarkan hasil penilaian kondisi perkerasan yang didapatkan dari perhitungan kerusakan jalan menggunakan metode *Pavement Condition Index* (PCI) pada Jalan Raya Mastrip – Joyoboyo STA 0+000 – STA 8+300, maka nilai tersebut selanjutnya dapat digunakan sebagai penentuan rekomendasi penanganan kerusakan. Menurut Hardiyatmo; (2015), *Asphalt Institute* MS-17 memberikan saran penanganan berupa kisaran nilai kondisi yang digunakan sebagai rekomendasi penanganan seperti ditunjukkan pada gambar berikut.

Gambar 8. Nilai Kondisi Sebagai Indikator Tipe Pemeliharaan (*Asphalt Institute* MS-17) (Hardiyatmo, 2015)

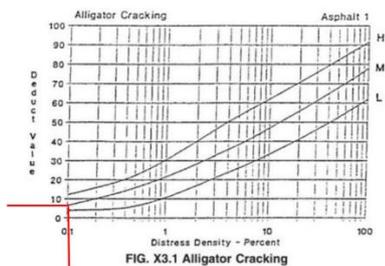
Gambar 8 Grafik *Deduct Value* Retak Buaya
Sumber : Shahin, 1994

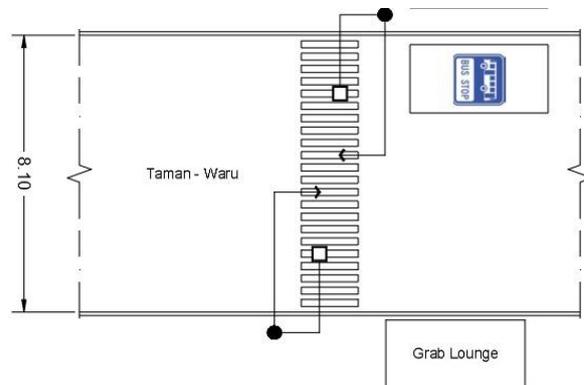
Lokasi penyeberangan dan pemberhentian ditunjukkan oleh Gambar 2 berikut ini.

Gambar 2. Desain rancangan fasilitas penyeberangan pejalan kaki pada Jalan Letjen Sutoyo menggunakan *software AutoCAD*. (Penulis, 2024)

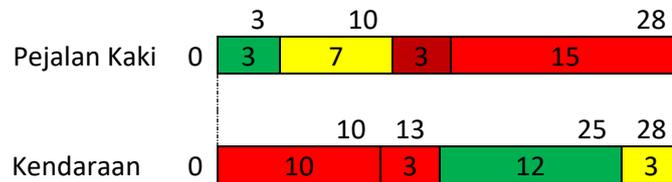
Berikut adalah gambar yang menunjukkan urutan fase waktu sinyal bagi kendaraan dan pejalan kaki.

Gambar 3. Waktu sinyal bagi pejalan kaki dan kendaraan (Penulis, 2024)

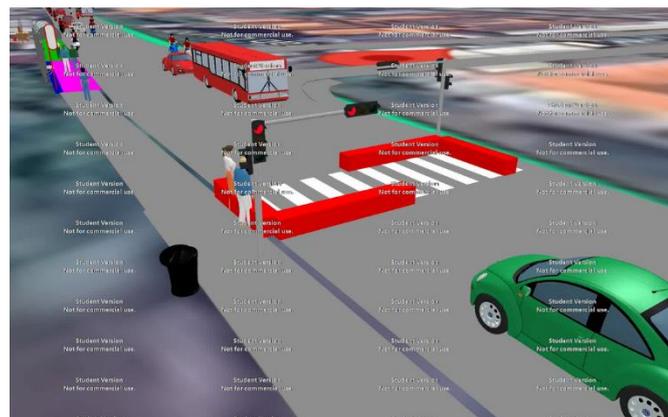
Hasil perhitungan rekayasa lalu lintas disimulasikan dengan software vissim dan ditampilkan dalam gambar berikut ini.

Gambar 4. Simulasi waktu sinyal bagi pejalan kaki dan kendaraan menggunakan software vissim(Penulis, 2024)
