Pengaruh Atap Transparan Terhadap Kinerja Termal Gedung Persipda Kota Salatiga

The Effect of Transparent Roof on Thermal Performance of Persipda Building, Salatiga City

Ruliyanto¹, Eddy Prianto²

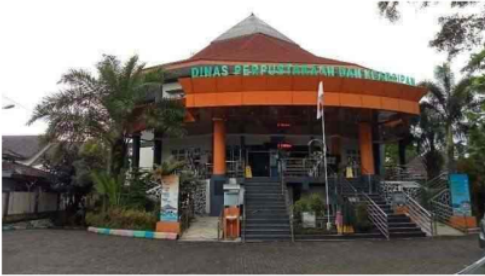
Gambar 4. Tampak Gedung Persipda Salatiga
sumber : Dok. Penulis 2022

Gedung persipda kota salatiga mempunyai tampak bangunan modern dengan penutup atap “menyerupai” kerucut, terbagi atas dua bagian kemiringan atap. Pada area teras lantai 1 menggunakan atap beton dengan ornament material “lisp plank” berupa bahan alumunium berwarna orange.

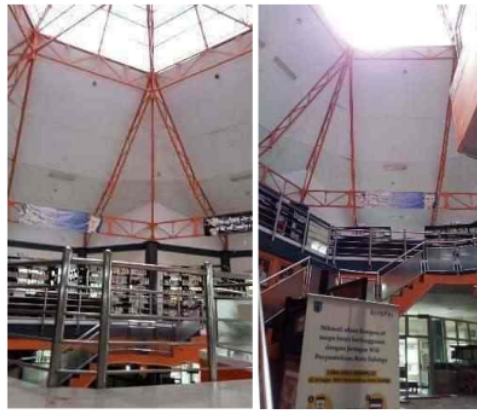
Gambar 5. Bukaan atap transparan Persipda Salatiga.
sumber : Dok. Penulis 2022

Kondisi eksisting tersebut menyebabkan kenyamanan ruang lantai satu dan dua pada gedung persipda ini, dirasakan udara yang panas dan pada ruang tertentu terdapat penerangan alami yang berlebih dan pada waktu – waktu tertentu menyebabkan silau pada ruangan terutama lantai dua dari bangunan ini. Kondisi bukaan pada atap transparan ini memberikan pengaruh terhadap kinerja termal pada ruang bangunan Persipda.

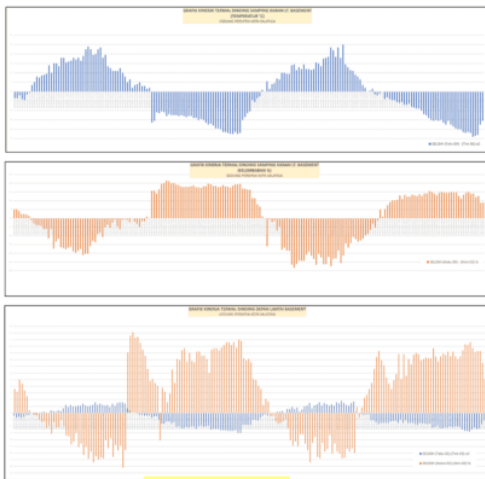
Gambar 16. Grafik Kinerja Termal Dinding Samping Kanan Lt. Basement
sumber : Dok. Penulis 2022

Kinerja termal pada dinding samping kanan lantai basement diperoleh selisih perbedaan T09 – T03 dan H09 – H03. Dari pengukuran tersebut diperoleh grafik kinerja termal dibawah ini.

Grafik warna biru menunjukkan kinerja termal nilai Temperatur (T) °C, dan grafik warna oranye merupakan kinerja termal nilai Kelembaban (H) %. Kinerja termal dinding samping kanan lantai basement menunjukkan :

- Jam 5.55 s/d jam 7.25 wib **Tint lebih panas dari Teks** dengan nilai < 1 °C, berlaku sebaliknya dengan nilai kelembabannya (H).
- Jam 7.25 s/d jam 19.40 wib **Tint lebih dingin dari Teks** dengan selisih tertinggi mencapai 4,8 °C , berlaku sebaliknya dengan nilai kelembabannya (H). Pola selisih / perbedaan T mulai naik dari jam 07.25 wib dengan puncak selisih tertinggi antara jam 13.25 wib dan mengalami penurunan sampai dengan jam 19.40 wib.
- Jam 19.40 wib s/d jam 6.55 wib hari berikutnya **Tint lebih panas dari Teks** dengan selisih tertinggi mencapai 4,5 °C, berlaku sebaliknya dengan nilai kelembabannya (H). Pola selisih / perbedaan T mulai naik dari jam 19.40 wib dengan puncak selisih tertinggi antara jam 03.55 s/d 4.40 wib dan mengalami penurunan sampai dengan jam 06.55 wib hari berikutnya.

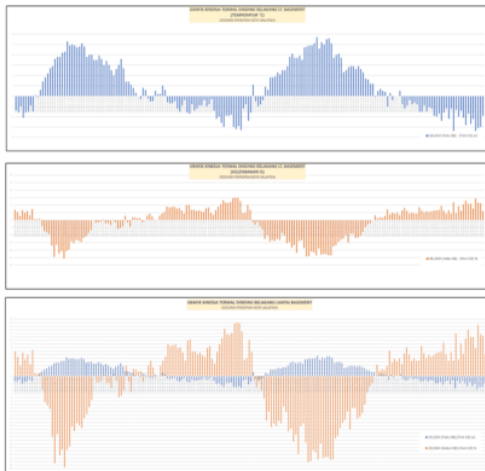
Gambar 18. Grafik Kinerja Termal Dinding Belakang Lt. Basement
sumber : Dok. Penulis 2022

Kinerja termal pada dinding belakang lantai basement diperoleh selisih perbedaan T08 – T03 dan H08 – H03. Dari pengukuran tersebut diperoleh grafik kinerja termal dibawah ini.

Grafik warna biru menunjukkan kinerja termal nilai Temperatur (T) °C, dan grafik warna oranye merupakan kinerja termal nilai Kelembaban (H) %. Kinerja termal dinding belakang lantai basement menunjukkan :

- Jam 5.55 s/d jam 7.40 wib **Tint lebih panas dari Teks** dengan nilai < 2,1 °C, berlaku sebaliknya dengan nilai kelembabannya (H).
- Jam 7.40 s/d jam 21.25 wib **Tint lebih dingin dari Teks** dengan selisih tertinggi mencapai 5,1 °C , berlaku sebaliknya dengan nilai kelembabannya (H). Pola selisih / perbedaan T mulai naik dari jam 7.40 wib dengan puncak selisih tertinggi antara jam 12.40 wib dan mengalami penurunan sampai dengan jam 21.25 wib.

- Jam 21.25 wib s/d jam 7.10 wib hari berikutnya **Tint lebih panas dari Teks** dengan selisih tertinggi mencapai 3,2 °C, berlaku sebaliknya dengan nilai kelembabannya (H). Pola selisih / perbedaan T mulai naik dari jam 21.25 wib dengan puncak selisih tertinggi antara jam 04.55 wib dan mengalami penurunan sampai dengan jam 07.10 wib hari berikutnya.

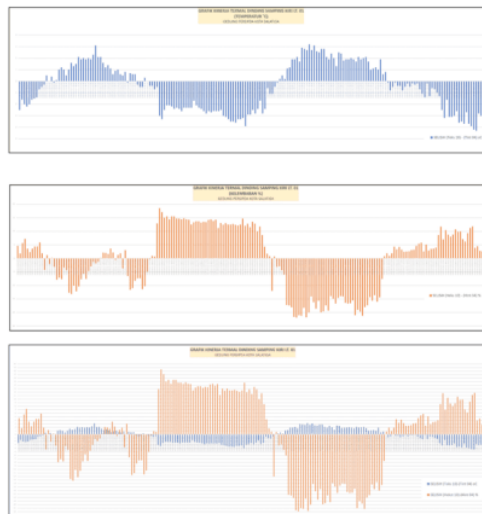
Gambar 28. *Grafik Kinerja Termal Dinding Samping Kiri Lt. 01*
sumber : Dok. Penulis 2022

Kinerja termal pada dinding samping kiri lantai 01 diperoleh selisih perbedaan T10 – T04 dan H10 – H04. Dari pengukuran tersebut diperoleh grafik kinerja termal dibawah ini.

Grafik warna biru menunjukkan kinerja termal nilai Temperatur (T) °C, dan grafik warna oranye merupakan kinerja termal nilai Kelembaban (H) %. Kinerja termal dinding samping kanan lantai 01 menunjukkan :

- Jam 5.55 s/d jam 8.25 wib **Tint lebih panas dari Teks** dengan nilai $< 2,5$ °C, berlaku sebaliknya dengan nilai kelembabannya (H).

- Jam 8.25 s/d jam 17.55 wib **Tint lebih dingin dari Teks** dengan selisih tertinggi mencapai $3,1\text{ }^{\circ}\text{C}$, berlaku sebaliknya dengan nilai kelembabannya (H). Pola selisih / perbedaan T mulai naik dari jam 8.25 wib dengan puncak selisih tertinggi antara jam 13.42 wib dan mengalami penurunan sampai dengan jam 17.55 wib.
- Jam 17.55 wib s/d jam 8.25 wib hari berikutnya **Tint lebih panas dari Teks** dengan selisih tertinggi mencapai $3,9\text{ }^{\circ}\text{C}$, berlaku sebaliknya dengan nilai kelembabannya (H). Pola selisih / perbedaan T mulai naik dari jam 17.55 wib dengan puncak selisih tertinggi antara jam 4.55 dan mengalami penurunan sampai dengan jam 8.25 wib hari berikutnya.
