Studi Kelayakan Rencana Pengembangan Pembangunan Gedung F Universitas Dr. Soetomo Surabaya

Feasibility Study of Building F Development Plan, Dr. University. Soetomo Surabaya

Klotok Budi Hastono¹, Rizki Astri Apriliyani², Maulidya Octaviani Bustamin³, Sekar
Ay⁴ Kuncaravita⁴, Ibnu Mundzir⁵, Abid Maulidan Fauz Alakbar⁶

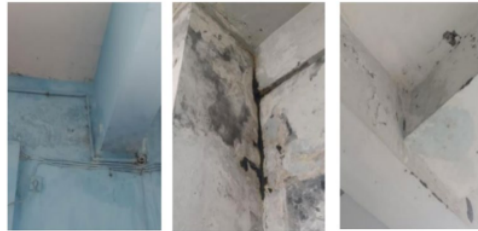
Gambar 11. Kondisi Balok Lantai 2

Balok adalah suatu element struktur bangunan yang bersifat kaku serta dirancang untuk menanggung dan menahan beban menuju ke kolom untuk diteruskan ke fondasi. Selain itu balok juga berfungsi untuk mengikat antar kolom supaya kuat dari gaya horizontal (Darmansyah & Chairani, 2022). Hasil pengamatan visual balok pada Gedung F. Pada beberapa lantai, kondisi balok pada lantai 2 seperti pada gambar 11 mengalami perembesan kebocoran pada kamar mandi dikarenakan balok tepat berada dibawah kamar mandi pada lantai atasnya. Hal ini akan menyebabkan terjadinya pengelupasan beton dan korosi pada tulangan yang menyebabkan penurunan kekuatanstruktur. Kondisi serupa juga terjadi pada balok di lantai 3, seperti pada gambar 12 tampak beberapa balok mengalami perembesan yang mengakibatkan terjadinya keretakan dan pengelupasan beton sehingga perkaratan pada tulangan. Pada pengamatan visual balok di lantai 4. Kondisi nya hampir sama dengan yang terjadi di lantai 2 seperti pada gambar 13. Hal tersebut yang akan menyebabkan terjadinya pengelupasan beton dan korosi pada tulangan yang menyebabkan penurunan kekuatan struktur.

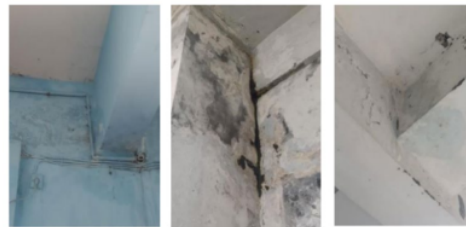
Gambar 16. Kondisi dinding Lantai 1 yang mengalami rembesan dan keretakan

Dinding merupakan salah satu komponen pembentuk bangunan yang berperan penting untuk konstruksi dan estetika bangunan (Sary & Asyasyaui, 2020). Pada hasil pengamatan visual dinding pada Gedung F. Pada pengamatan dinding lantai 1 mengalami rembesan akibat air hujan serta dinding berada di dekat pelat kamar mandi lantai 2. Dinding mengalami keretakan yang diakibatkan adanya deformasi pada balok dan kolom yang pada awalnya mengalami keretakan seperti yang terlihat pada gambar 15. Kondisi pada lantai 2, lantai 3, dan lantai 4 seperti pada gambar 16. Tampak dinding mengalami perembesan kebocoran pada

kamar mandi dikarenakan dinding tepat berada dibawah kamar mandi pada lantai atasnya. Hal tersebut yang akan menyebabkan terjadinya pengelupasan beton dan korosi pada tulangan yang menyebabkan penurunan kekuatan struktur.
