Analisis Kerusakan Jalan dan Penyebabnya di Kawasan Wisata Kabupaten Bangkalan

Analysis of Road Damage and its Cause in Tourism Area of Bangkalan District

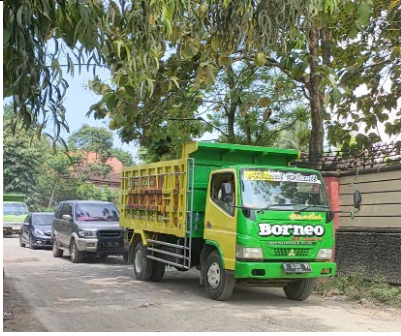
Gambar 18 Kendaraan yang Melintas

a. Pengaruh beban kendaraan

Disebabkan oleh banyaknya kendaraan yang melintasi di ruas jalan ini terutama kendaraan mobil dan truk pengangkut batu kapur, serta kendaraan yang melebihi muatan.
