Identifikasi Kerusakan Jalan Menggunakan Metode *Pavement Condition Index (PCI)* Beserta Penanganannya Pada Ruas Jalan Cangkir – Mastrip Provinsi Jawa Timur

Identification Of Road Damage Using The *Pavement Condition Index (PCI)* Method Along With The Cost Of Handling It On The Cangkir – Mastrip Road Section, East Java Province

Fitriana, K. D., & Widayanti, A. (2025). Identifikasi Kerusakan Jalan Menggunakan Metode *Pavement Condition Index (PCI)* Beserta Penanganannya Pada Ruas Jalan Cangkir – Mastrip Provinsi Jawa Timur. MITRANS: Jurnal Media Publikasi Terapan Transportasi, v3(n1), 90 – 99.

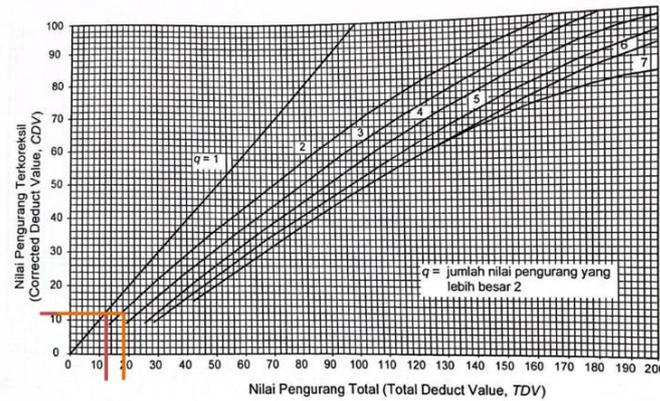
Berdasarkan nilai *Total Deduct Value* (TDV) dari hasil iterasi diatas, maka dapat dapat diketahui nilai *Corrected Deduct Value* (CDV) berdasarkan grafik dibawah ini :

Berdasarkan *Total Deduct Value (TDV)* dari hasil iterasi yang telah di plot kan pada grafik diatas, maka diperoleh nilai *Corrected Deduct Value (CDV)* maksimal pada grafik yaitu sebesar 12 sehingga dapat diketahui besaran nilai PCI pada segmen 2 yaitu :
