Tipe Kerusakan Jalan Provinsi dan Penentuan Skala Prioritas Penanganan di Kabupaten Lamongan

Type of Damage of Provincial Roads and Determination of Priority Scale for Handling in Lamongan Regency

Ari Widayanti¹, R Endro Wibisono², Cudesi Kartika Sari³

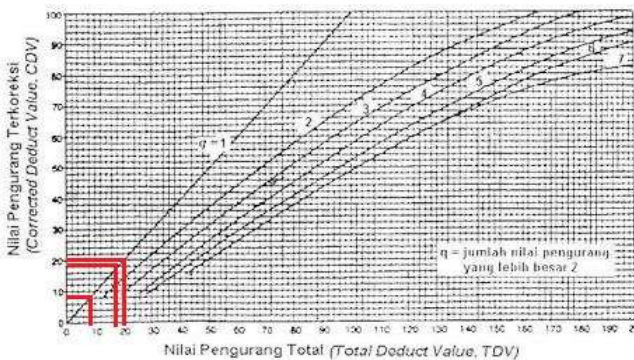
$$PCI = \frac{243}{4} = 60,75 \text{ (Baik)}$$

Gambar 12. Ploting Nilai CDV Jalan Lamong Rejo
Sumber: Hasil Analisis (2016)

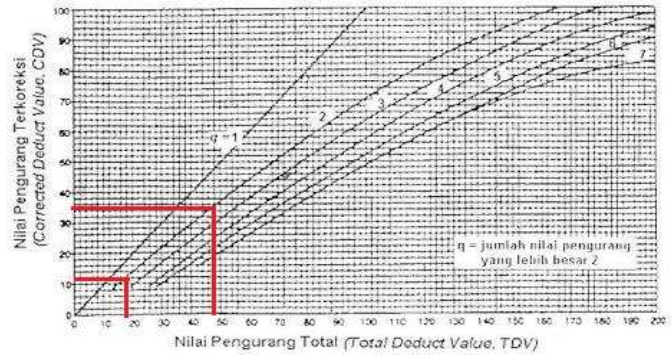
$$PCI = \frac{148}{2} = 74 \text{ (Sangat Baik)}$$

Gambar 13. Ploting Nilai CDV Jalan Achmad Dahlan
Sumber: Hasil Analisis (2016)

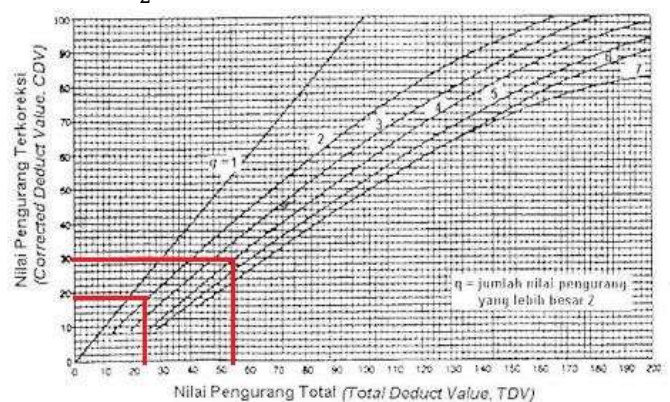
$$PCI = \frac{152}{2} = 76 \text{ (Sangat Baik)}$$

Gambar 14. Ploting CDV jalan Sunan Drajat
Sumber: Hasil Analisis (2016)

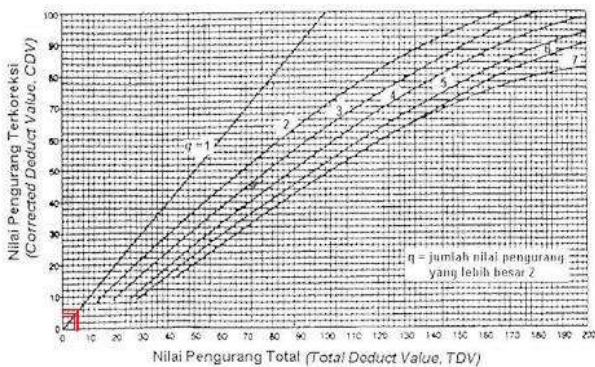
$$PCI = \frac{382}{5} = 76,4 \text{ (Sangat baik)}$$

Gambar 15. Plotting Nilai CDV Jalan Raya Mantup
Sumber: Hasil Analisis (2016)
