Analisis Kestabilan Dinding Penahan Tanah Tower Sutet 500 KV Ungaran – Pemalang

Analysis of Soil Reservation Stability 500 KV Sutet Tower Ungaran – Pemalang

Muhammad Shofwan Donny Cahyono¹⁾, Kevin Candra Darmawan²⁾, R. Endro
Wibisono³⁾, Rina Cahyanti Ningrum⁴⁾

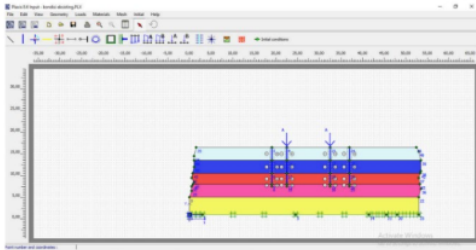
Gambar 2. Kondisi eksisting
Sumber: Penulis, Plaxis (2023)

Gambar diatas menjelaskan kondisi eksisting lereng. Dimana fs atau nilai kestabilan lerengnya sebesar 1,78.

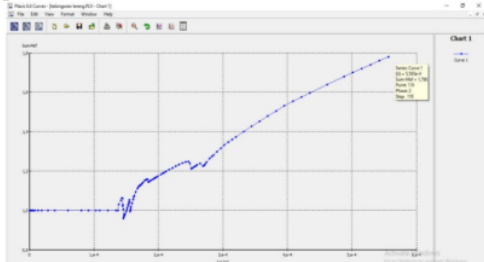
Gambar 7. Nilai kestabilan lereng simulasi II
Sumber: Penulis, Plaxis (2023)

Didapatkan hasil SFnya sebesar $1,78 > 1,5 \rightarrow$ stabil

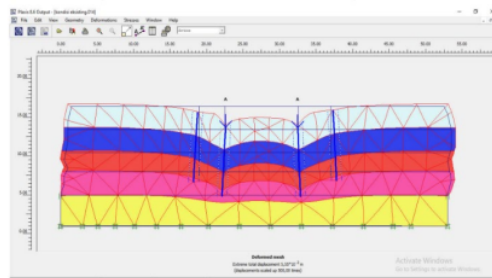
Gambar 10. Simulasi IV
Sumber: Penulis, Plaxis (2023)

Didapatkan hasil dari pemodelan tersebut, terjadi penurunan sebesar 50 cm.

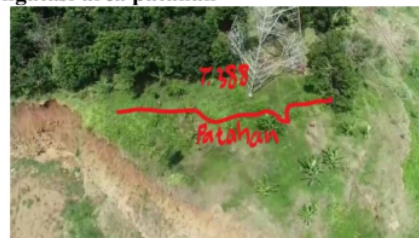
Gambar 12. Area patahan
Sumber : PT. PLN

Kondisi di lapangan menunjukkan lebar patahan setiap waktu bertambah lebar, hal ini tentu saja akan berdampak langsung kepada tower ke depannya. Maka untuk mengatasi daerah patahan ada beberapa hal yang dapat dilakukan, yaitu :

- Mencegah agar air hujan tidak langsung mengenai area patahan dengan cara membuat penutup berbentuk pelana di sepanjang area patahan. Penutup tersebut dapat terbuat dari kayu, baja ringan, ataupun beton bertulang. Hal ini dapat dilakukan untuk jangka pendeknya.

- Untuk area patahan yang terlihat dapat ditutupi sementara dengan tanah hasil pengeboran bore pile.
- Untuk jangka panjangnya, disarankan untuk ditanam pepohonan yang dimana akarnya itu dapat memperkuat struktur tanah seperti tanaman petai cina (*Leucaena leucocephala*), pohon nangka (*Artocarpus heterophyllus*), dan pohon jengkol (*Archidendron pauciflorum*). Tanaman-tanaman tersebut memiliki kekuatan lebih besar untuk menahan longsor karena akar tanaman tersebut dapat menembus kedalaman tanah dan berakar. Pernyataan tersebut diutarakan oleh Dr. Ir. Supriyanto, peneliti tumbuhan senior di *Southeast Asian Region Centre for Tropical Biology* (SEAMEO BIOTROP)
